Antikvarisk förundersökning

Fartyget s/s Björkfjärden SGEO, Stockholm

2024-10-18

Antikvarisk förundersökning av fartyget Björkfjärden, Stockholm

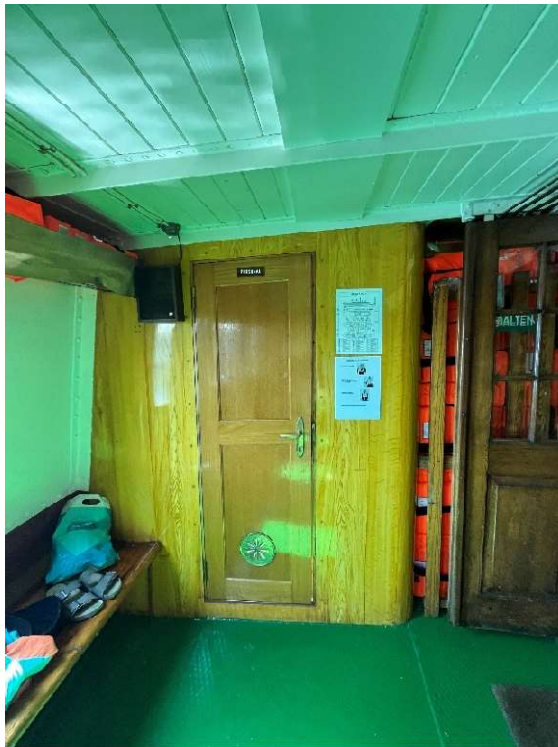
Den sent tillkomna, väl infogade personalwc:n

Kommentar: Väl utförd förändring som passar in i interiören.

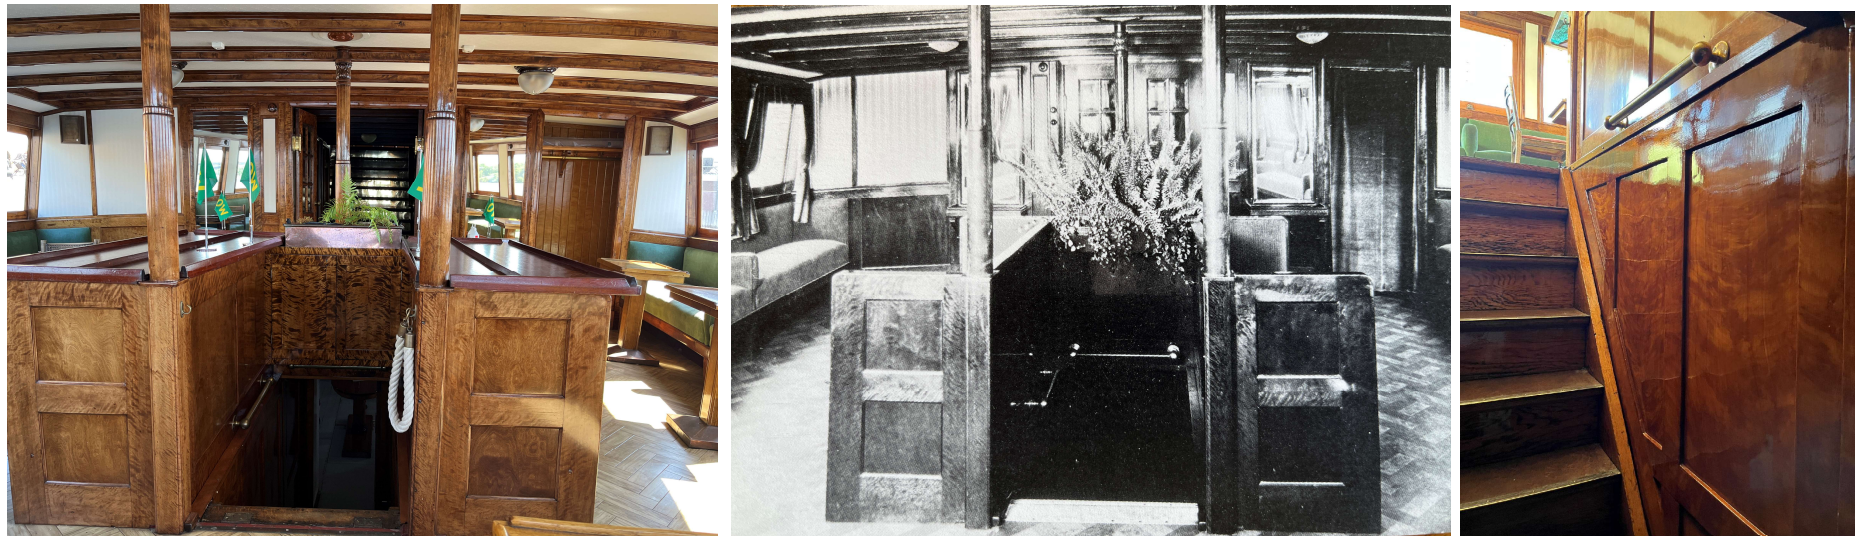
Kommentar: Ursprunglig inredning tillsammans med en väl utförd restaurering ger salongen ett autentiskt uttryck. Detta värnas genom att bevarade ytskikt, delar och fast inredning respekteras och vårdas. Där äldre, undre lager finns sparas de som dokumentation.

Aktersalongen 2024 och 1925. Svartvita fotot från provtur 1925 i samband med leverans från Eriksbergs Mekaniska verkstad.

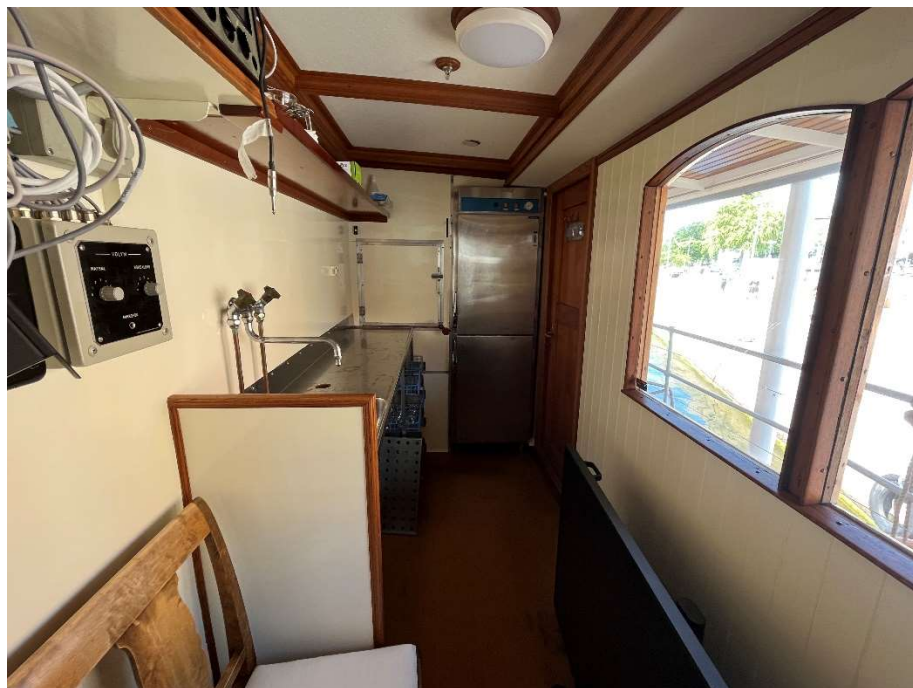
Penteriet minskades och flyttades akterut på 1970-talet. Skottet mot gångbordet flyttades ut 20 cm. Ommålat 2022.

Kommentar: Där äldre, undre lager finns sparas de som dokumentation.

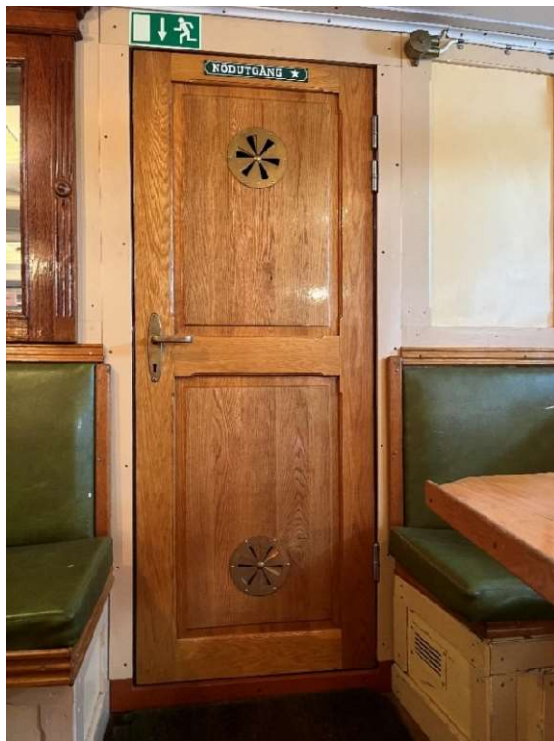
*Dörr från försalong mot tidigare personalhytter, numera kylrum.
Äldre ritning visar två dörrar bredvid varandra.*

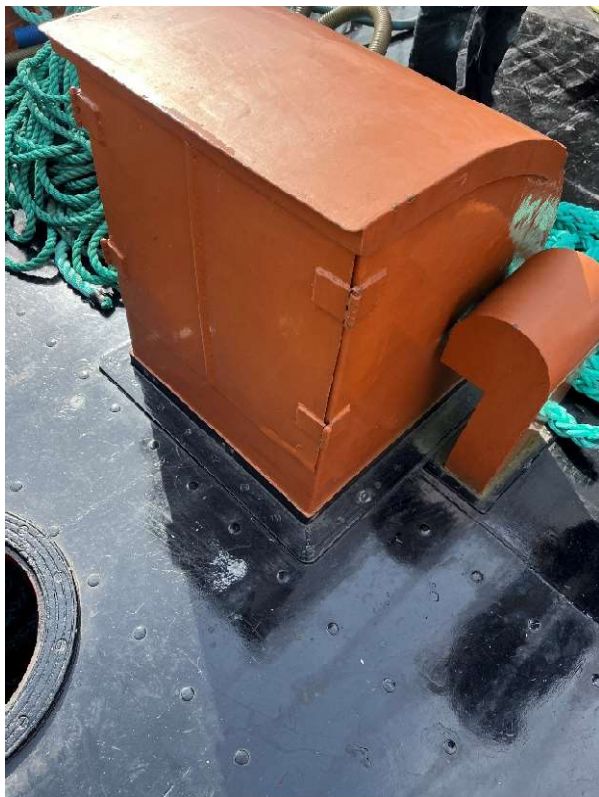
Skans för 4 man

I skansen för däcksmanskap fanns fyra kojor, fyra skrubbar för tillhörigheter samt två tvättställ. Nåddes via nedgångskapp från fördäck. Numera ett platsbyggt kylrum.

*Kommentar: Ursprungliga delar och spår ska respekteras och värnas.
Där äldre, undre lager finns sparas de som dokumentation.*

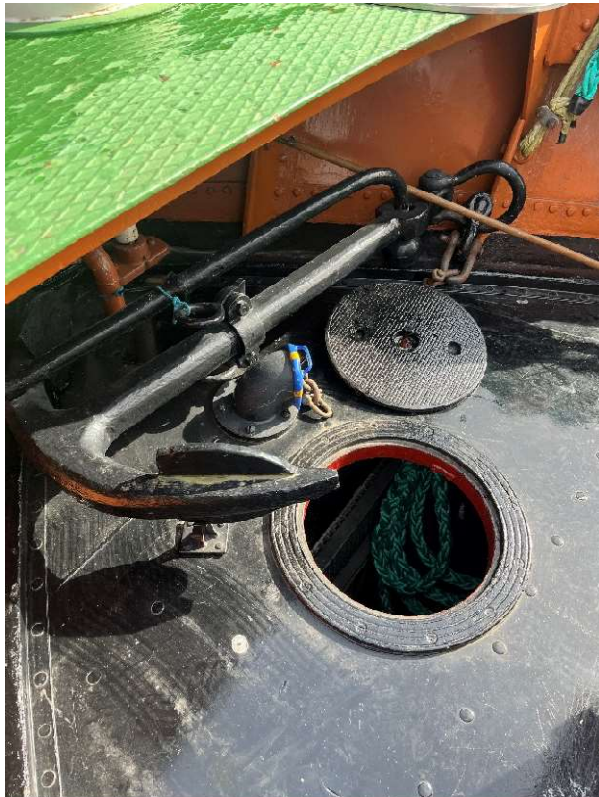
Kabelgatt

Kabelgattet, eller kättingboxen, användes ursprungligen enbart till förvaring av ankarkätting. På senare tid har man även förvarat visst förtöjningsgods här. Gamla tiders av hampa eller manila skulle snabbt ruttna i den fuktiga miljön.

*Kommentar: Ursprungliga delar och spår ska respekteras och värnas.
Där äldre, undre lager finns sparas de som dokumentation.*

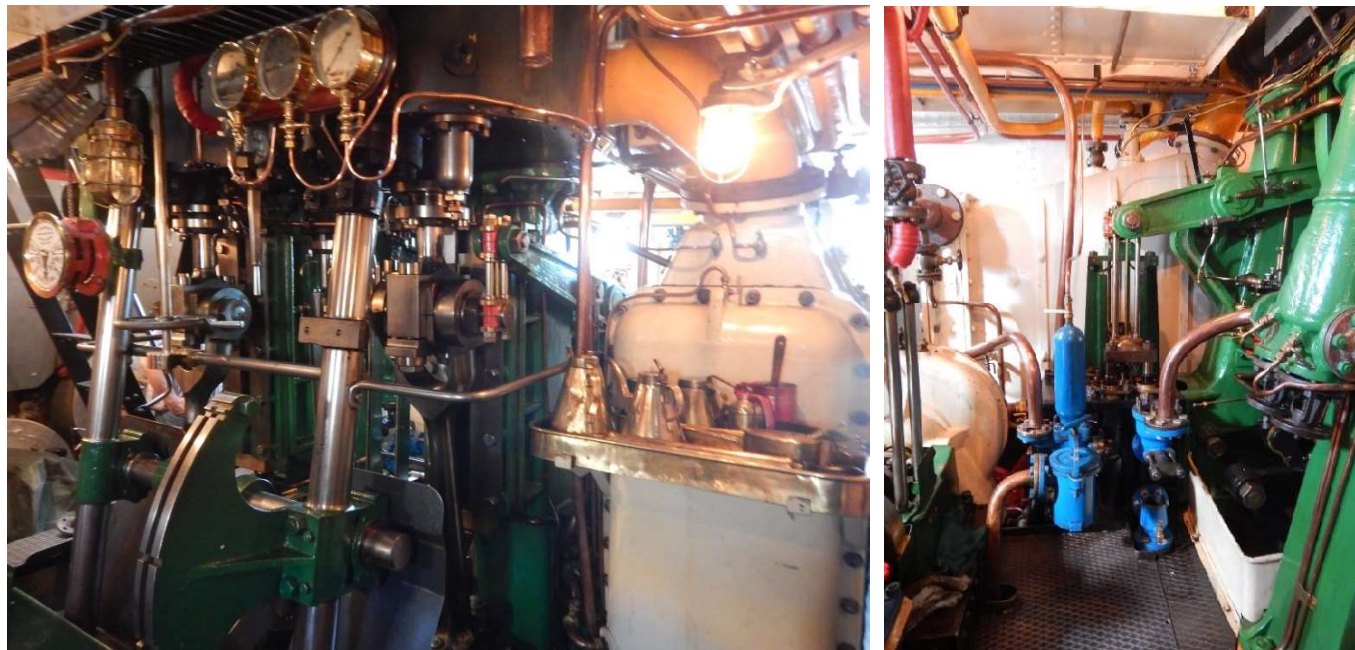
Maskin- och pannrum

Utrymme för kolbox på ömse sidor om pannan ombyggda hösten 1966 till oljetankar. Igensvetsade ljusventiler i maskinrum och akterskepp återupptagna. Maskinrummet är nästan helt i original. Den mesta utrustningen och maskinerna är original eller tillkommit vintern 1966-67 vid installation av oljebrännarna. Pannan är helt i original, nitad.

Kommentar: Ursprungliga delar och spår ska respekteras och värnas. Där äldre, undre lager finns sparas de som dokumentation.
