S/S Mariefred

Restaureringsplan med åtgärder inför seglationssäsongen 2025

Version nr.	1
Datum	25-10-03

Stiftelsen Maritimt Kulturarv

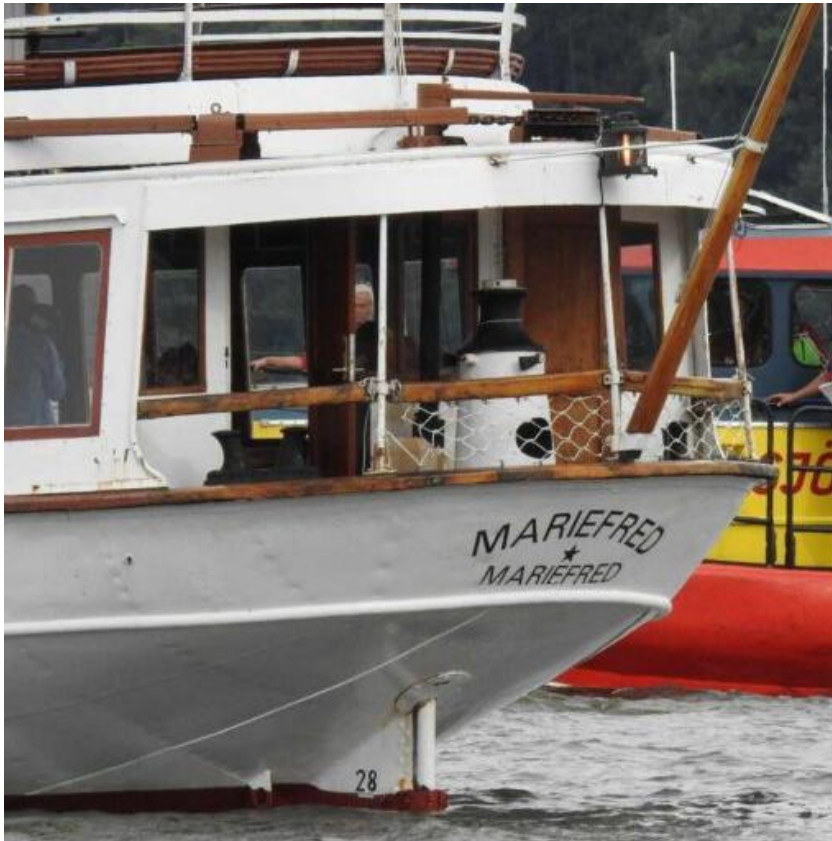
Foto från 2024 visande aktuellt utseende för Mariefreds akterskepp med fernissad trälist utan yttre, rundad list i stål.

Det bedöms som antikvariskt önskvärt att akterskeppet framgent kan återfå sin yttre rundade list av metall och att hela avbärrarlisten målas i brunröd kulör, inklusive partiet längst akterut. Detta eftersom dagens, gentemot äldre utseende, avvikande utförande har tillkommit så sent som på 1990-talet. Den färgtyp (okänd) som merparten av avbärrarlisten idag är målad bedöms inte vara antikvariskt korrekt för vald referensperiod och i samband med den planerade mer genomgripande restaureringen så bör hela avbärrarlistens penselmålas med linoljefärg.

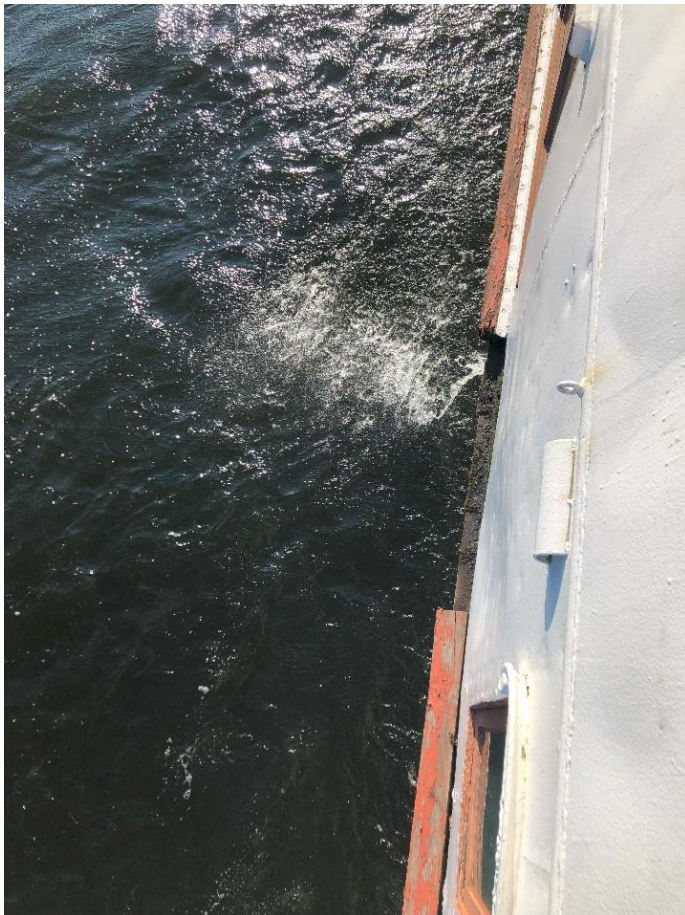
Foto från 2024 visande en skadad del av avbärrarlisten. Ett långt stycke saknar helt den yttre järnlisten medan ett mindre parti därtill är så anfränt av röta att den inre trädelen fallit bort helt och exponerat det underliggande vinkeljärnet.

Av ekonomiska, och tidsmässiga, skäl så kommer endast provisoriska åtgärder att genomföras på avbärrarlisten inför säsongen 2025. En betydligt mer genomgripande restaurering avses i stället genomföras senare, förhoppningsvis inför säsongen 2026. Som en temporär åtgärd, för att i nuläget uppnå godtagbar funktion och för att få ett acceptabelt utseende, så skruvas lösa listdelar fast till skrovet. De mest skadade partierna tas bort och bakomliggande järn rengörs och rostskyddas med blymjönsa varpå nya trädetaljer monteras. Nya trädelar målas med linoljefärg i brunröd kulör, likvärdigt befintligt. Eftersom avbärrarlisten avses åtgärdas mer ingående i närtid så väljs, av ekonomiska skäl, furu i stället för ek till de här planerade träkompletteringarna och man avvaktar med att ta fram kompletterande nya järnlistor där dessa saknas. Detaljutformning av nya, provisoriskt monterade, listdelar av trä ska dock vara likvärdigt befintlig list.

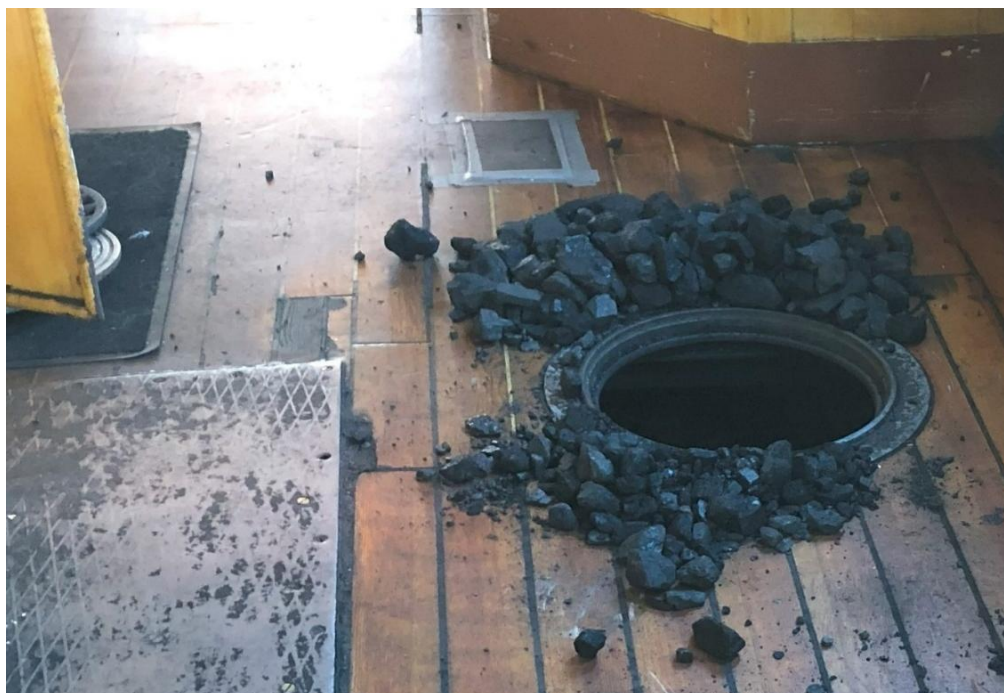
Foto från 2024 visande del av huvuddäck utanför maskinkappen. Däcksplanken är fernissade och nåtningen utgörs av en blandning av äldre, smalare, vita nåt och nyare, bredare nåt med svart modern nåtmasa. En skada har täckts över temporärt med ett fasttejp ark.

Idag återfinns vissa rötskadade däcksplank på huvuddäck. Skadorna har under föregående säsong åtgärdats temporärt genom att täckas över med fasttejpade ark av papp/plast. Omfattningen av de planerade däcksreparationerna utgörs endast av någon knapp meter däcksplank och några få meter nåtning.

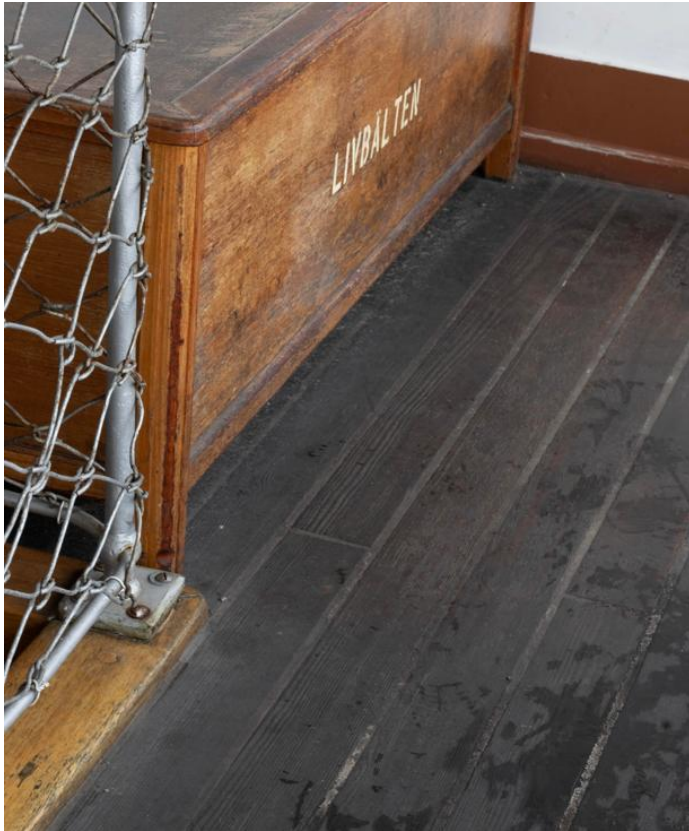
Foto från 2024 visande detalj från bryggdäck. Däcket, lagt 1994, är idag tjäroljat på samtliga utvändiga däcksytor och i huvudsak utfört med vit nåtning med modern nåtmassa av polymertyp.

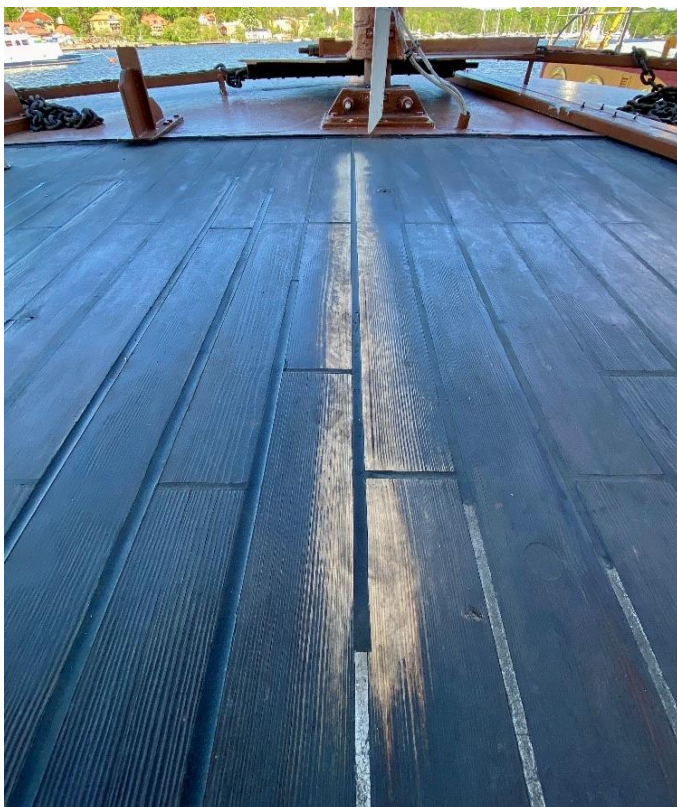
Foto från 2024 visande en mindre däckreparation som utförts på bryggdäck. På bilden ses hur nya nåtspår behövt fräsas upp och göras bredare än de befintliga. Ny nåtning har dessutom utförts med svart nåtmassa trots att befintlig nåtning är utförd med vit nåtmassa (förvisso påtagligt svärtad av tjärolja).

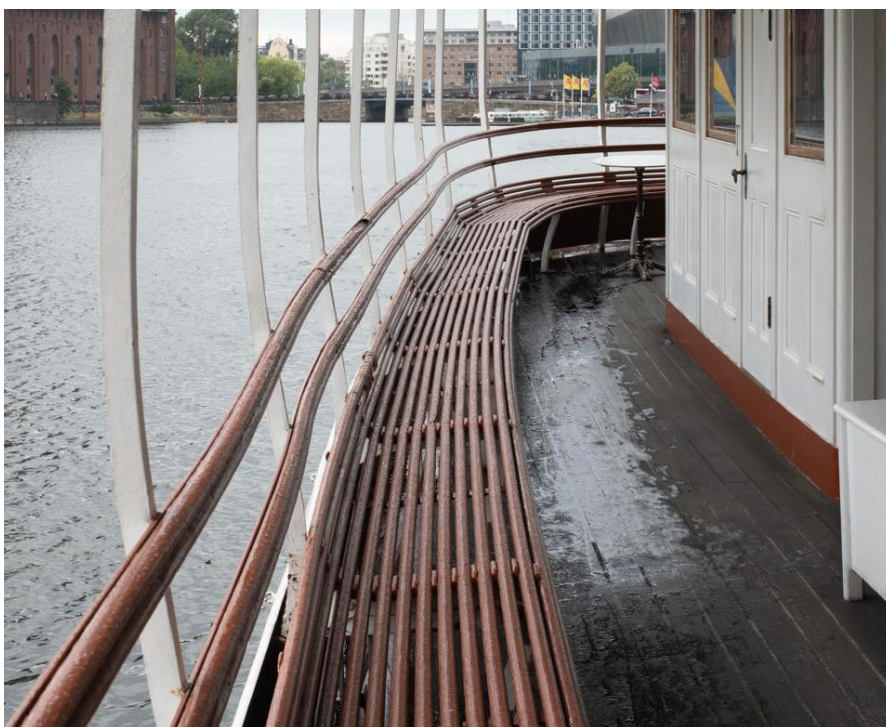
Foto från 2024 visande del av den långa spjälsoffan som sträcker sig runt nästan halva bryggdäck.

De här aktuella åtgärderna med planerad reparation avser alltså endast den långsträckt spjälsoffan med täckmålade runda ekribbor, som återfinns på aktere delen av bryggdäck. Enstaka skadade ribbor återfinns utspridda längs med olika partier av soffan, där flertalet ribbor gått av och/eller har lossnat från smidesunderredet. Förutom sedvanligt slitage och naturligt åldrande så bedöms eftersatt underhåll och målning med ej diffusionsöppen färg vara orsaker till att ribbor ruttnat. Skadade ribbor ersätts med nytillverkade ribbor av ek, detaljutformning helt lika befintligt.

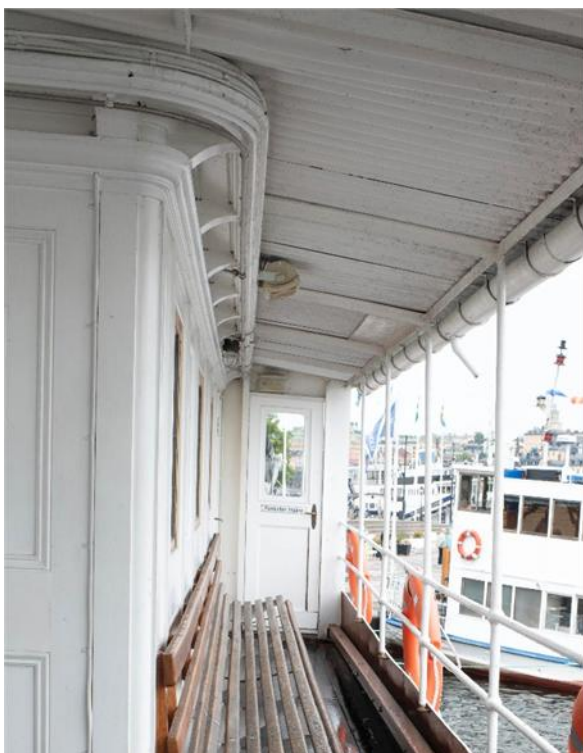
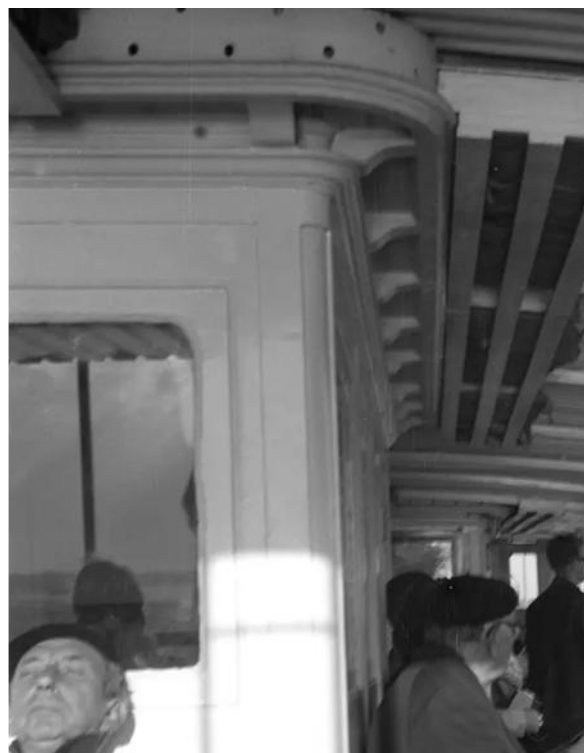
Idag uppvisar takgesimsen på aktere däckshuset ett flertal synliga rötskador. Skadorna tycks vara begränsade till specifika delar av den utskjutande gesimsens profilerade listverk och profilsågade taksparrar, främst på styrbords- och babords långsidor. Okulär besiktning tyder inte på att takkonstruktionen innanför gesimsen (innertak och inbyggda delar av taksparrar) ännu är rötskadade i någon betydande grad. Exakt omfattning av skador kan dock inte bedömas säkert innan takplåt, regelverk och plastduk rivits bort och den underliggande takkonstruktionen är frilagd och besiktningsbar.

Foto från 2024 av främre däckshus på bryggdäck samt foto från 1963 av aktre däckshus på bryggdäck, visande hur detaljutformningen av takgesimser skiljer sig något mellan nu och då.

De åtgärder som nu planeras syftar till att aktersalongens rötskadade trädelar ska repareras/restaureras och att takkonstruktionen ska byggas om så att taket blir helt tätt. För att däckshuset ska hållas torrt när dess takkonstruktion öppnas upp så uppförs ett tillfälligt väderskydd uppe på bryggdäckstaket. Därefter kan befintliga takplåtar, takbalkar av järn samt träregelverket demonteras, järndelar sågas bort med tigersåg för att undvika gnistbildning. Därefter kan plastduken rivs bort och omfattningen av skadorna kan bedömas. Allt rötskadat trä tas bort och ersätts med nytt trä, kvalitetsmässigt väljs furu som är lika bra eller bättre än befintligt material. Utformning av utbytta trädelar görs lika befintligt. Samtliga av däckshusets trätytor som är i behov av målning penselmålas i vit kulör lika befintligt, utvändigt med linoljefärg och invändigt med vattenburen akrylatfärg.
