Antikvarisk förundersökning

Fartyget s/s Björkfjärden SGEO, Stockholm

2024-10-18

Antikvarisk förundersökning av fartyget Björkfjärden, Stockholm

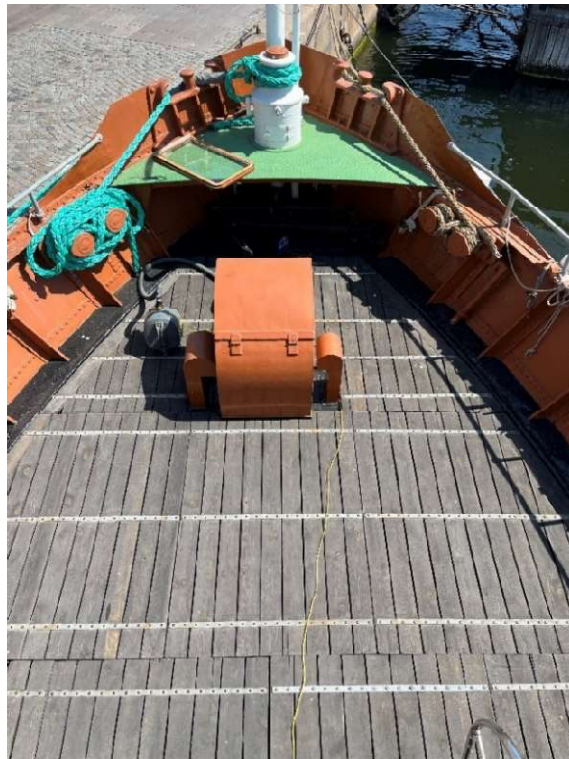
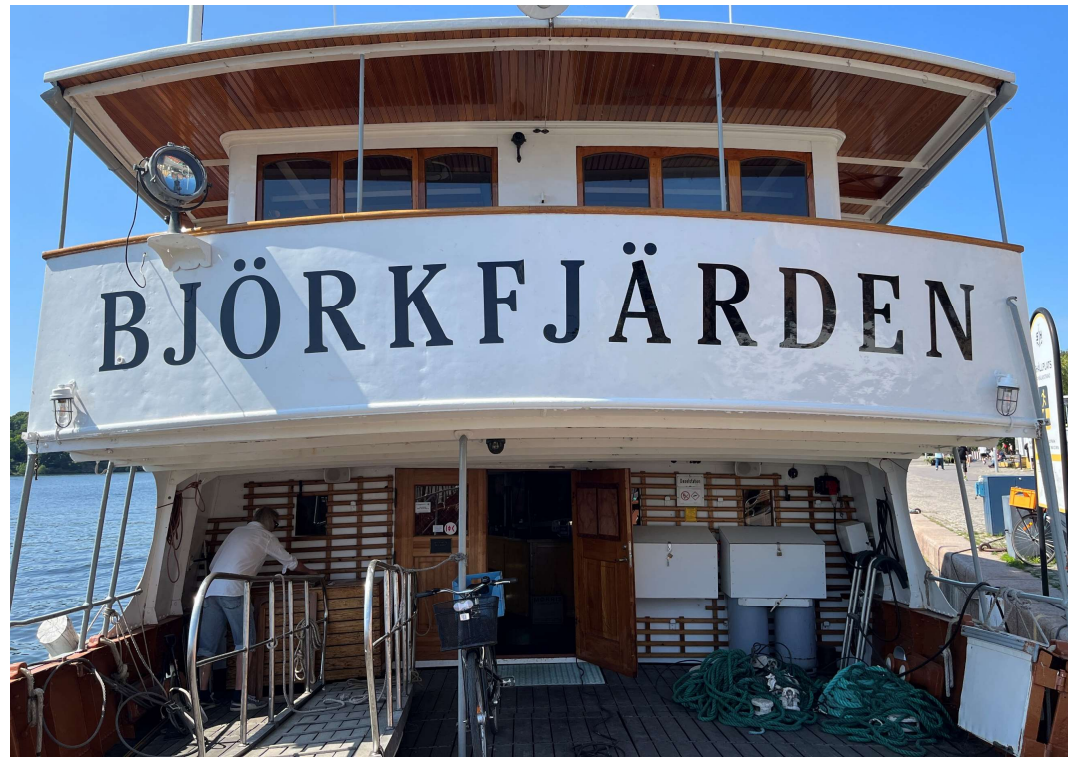
Fördäck har ett målat ståldäck, belagt med trätrall. Under styrhytten, på däckshusets vägg sitter träribbor, där var platsen för hästar och kor som skulle transporteras. Längst fram finns ett nedgångskap till utrymmet i fören samt en lucka till ett kabelgatt. Färgsättning enligt uppgift lika ursprungliga kulörer.

Kommentar: Fördäckets ursprungliga utformning ska fortsatt respekteras och värnas. Funktionella detaljer som tex träribborna på vägg bör bevaras även om den ursprungliga användningen inte längre förekommer. Där äldre, undre lager finns sparas de som dokumentation.

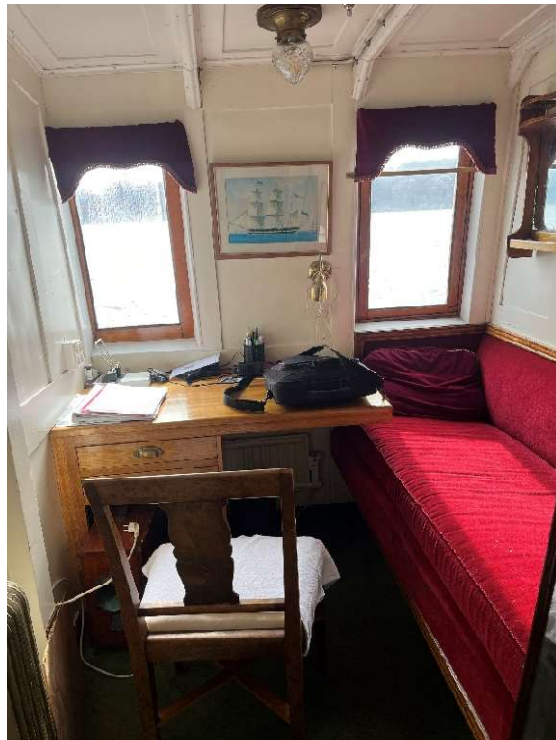
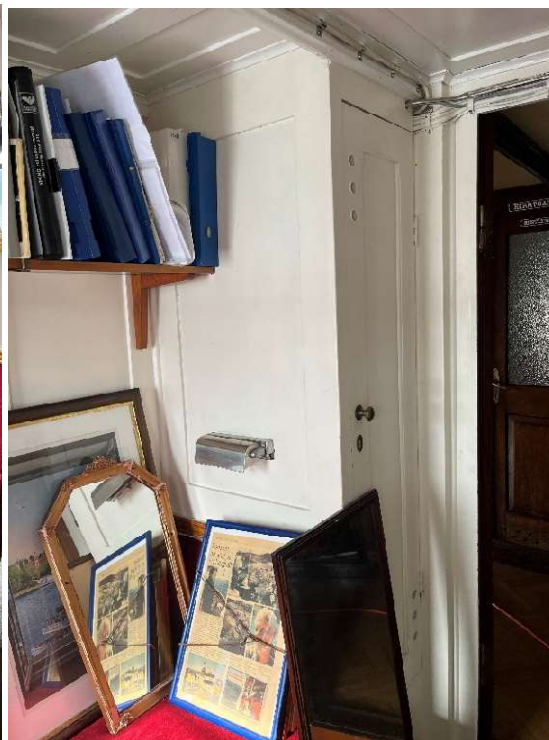
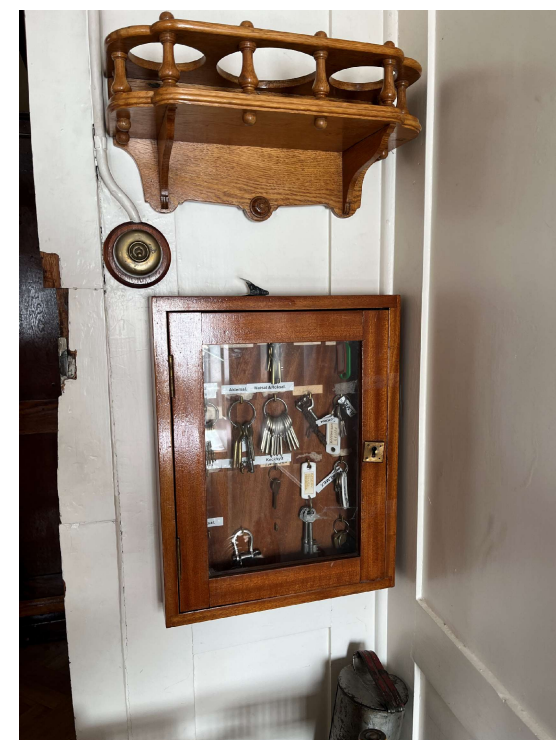
Kaptenshytten är enligt uppgift i originalskick. Ovanpå den gröna durkplåten ligger en lös, grön heltäckningsmatta av okänt datum. Väggar och tak är indelade av listverk, allt vitmålat. Fast soffa med plyschklädsel och profilerad list i överkant. Fast skrivbord, tidstypisk stol, inbyggd garderob med beslagning, radiator, gardiner av ursprunglig modell samt nyckelskåp mm.

Kommentar: Bevarade ytskikt, delar och fast inredning värnas och vårdas. Ursprunglig utformning ska fortsatt respekteras och värnas. Där äldre, undre lager finns sparas de som dokumentation.

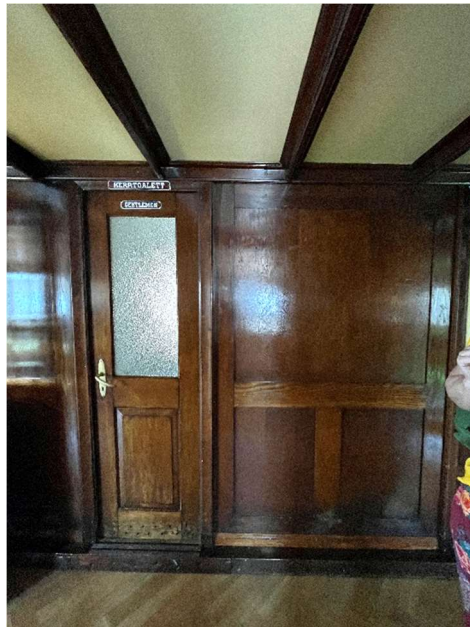
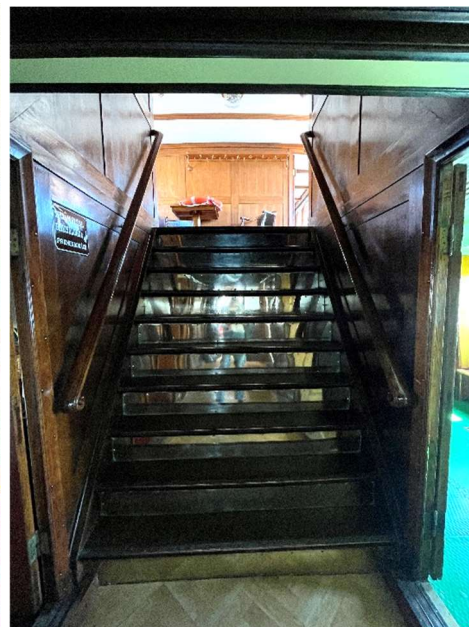
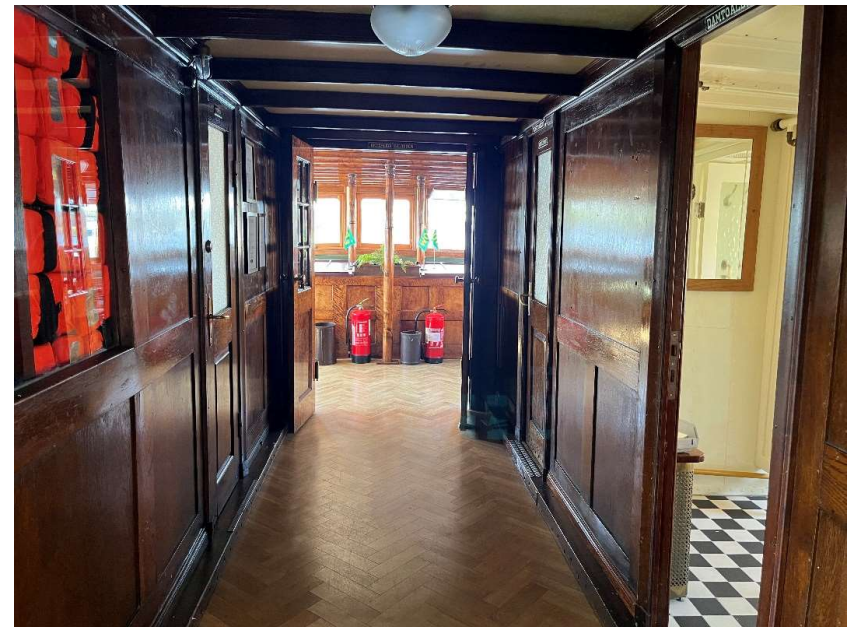
Trappan till övervåningen har bevarad linoleum på planstegen och mässingsplåtar på sättstegen. Bevarad boasering på väggar liksom handledare.

Kommentar: Välbevarat utrymme med ett högt värde. Ursprunglig inredning av boasering, dörrar samt ursprunglig skiva i tak ska bevaras. Där äldre, undre lager finns sparas de som dokumentation.

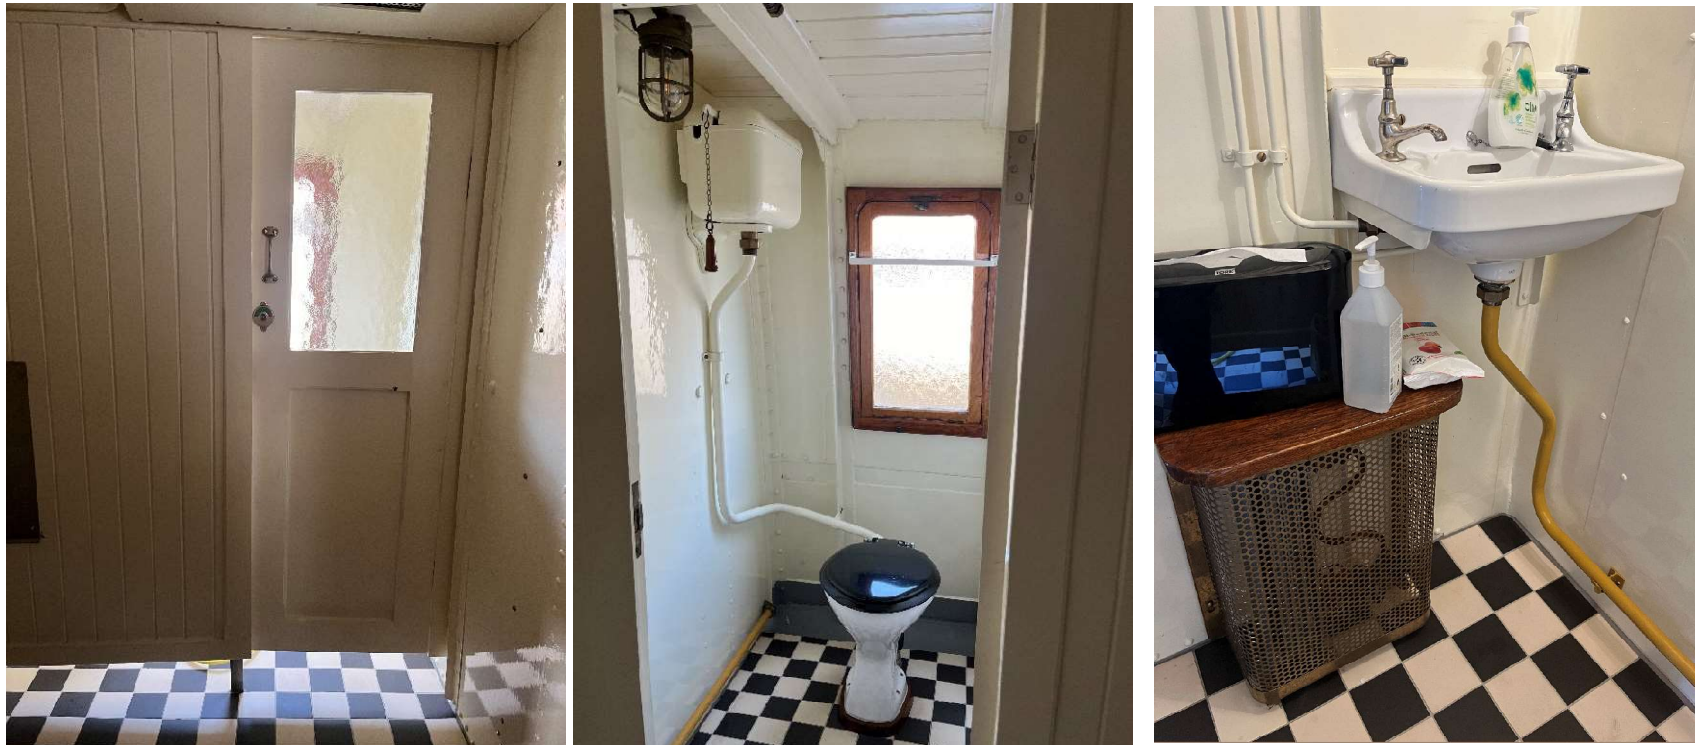
WC varsamt renoverade 2010. WC för damer och herrar bytte plats för att ge plats för två dam-wc. Profilerade originallister i tak. Några nya omnitade plåtar på grund av rost. Nya träbås, utförda lika tidigare. WCstolar från England men bevarade, renoverade, högt sittande vattentankar. Ny klinker. Vitmålade väggar, pigmenterade med 1/28 guldockra. I dam-wc en ny dörr och en bevarad, ett nytt handfat från Nacka byggnadsvård samt dito element bakom mässingsnät. I herr-wc en urinoar från Blidösund 1911 och ett handfat i original. Bevarat element bakom mässingsnät.

Kommentar: Väl utförd inredning med en kombination av bevarade och tillkomna delar. Samt nytillverkning efter ursprunglig förlaga. Bevarade delar och fast inredning värnas och vårdas. Där äldre, undre lager finns sparas de som dokumentation.

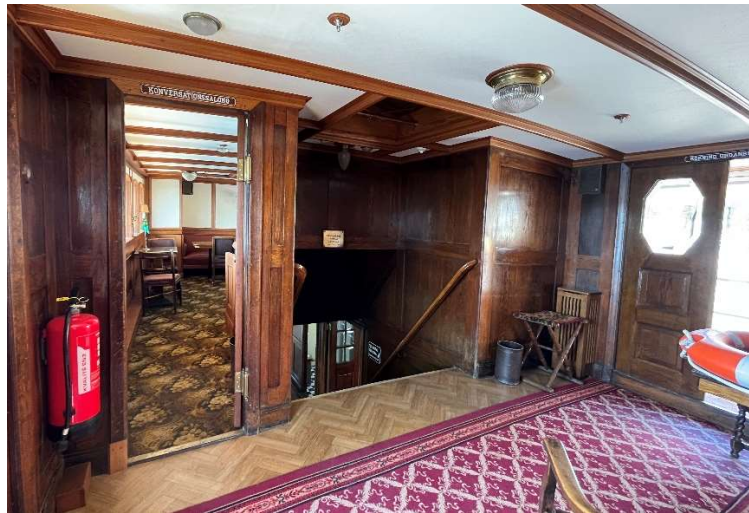
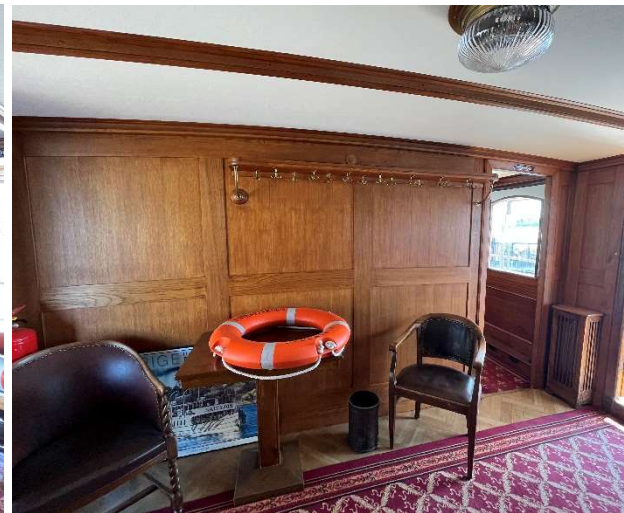
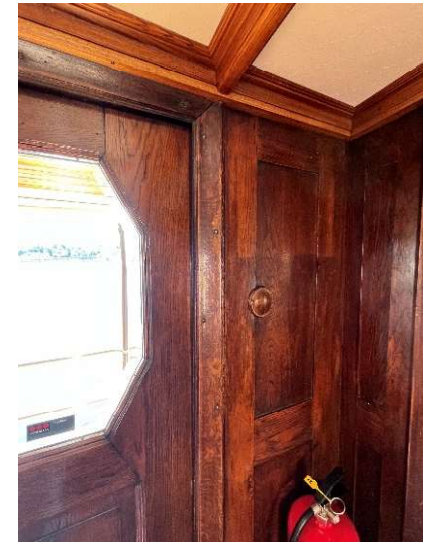
Väggar och tak är renoverade, utförda lika original men med nytt material. Ek i panelen, även i speglarna. Skyligheten nyttillverkad, lika original 2021, med återanvända beslag.

Kommentar: Ursprunglig utformning ska fortsatt respekteras och värnas.

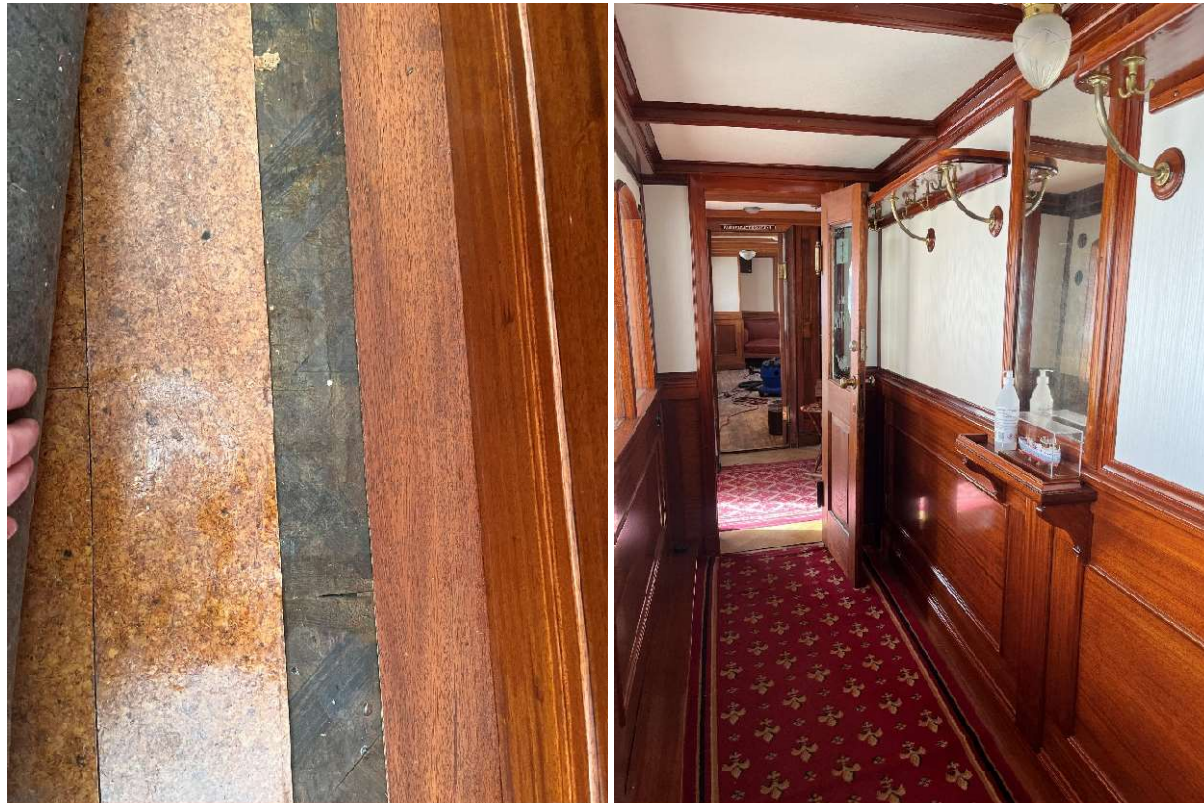
Tambur

Fast inredning med bevarad hylla och spegel. Återskapad panel med tapet i speglar, ej stoppad. Under senare golv finns delar av en ursprunglig linoleummatta, med ett mönster som efterliknar parkett.

Kommentar: Ursprunglig utformning och inredning värnas och äldre, undre lager sparas, som linoleummattan.

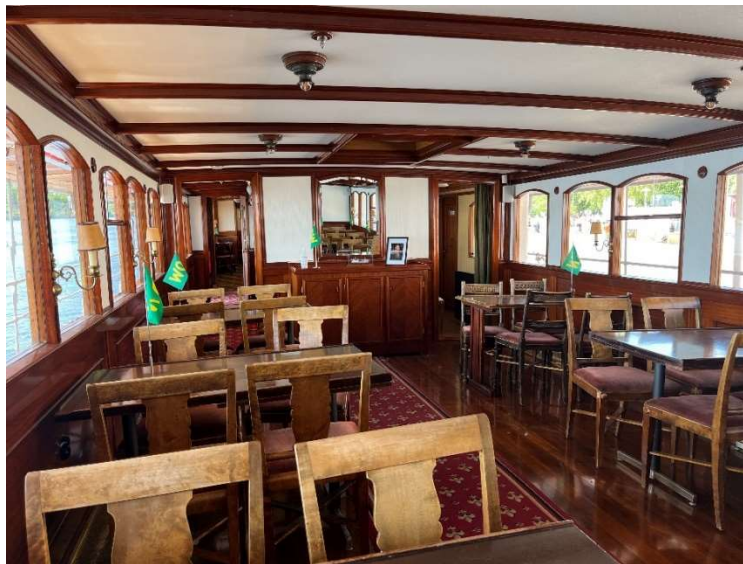
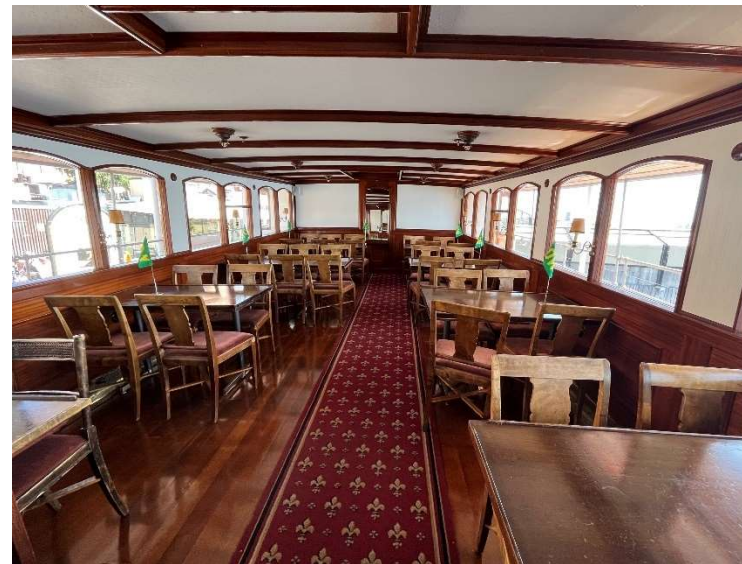
Matsalong

En brand 1951 förstörde den fasta inredningen av mörk, bonad ek, inredningen är återskapad i mahogny. Elementskydd i mässing i vägg-/golvvinkel (från Gustavsberg 7) placering lika original. Nytt golv av extra hård Kiri-wood lades 1978 ovanpå det brandskadade golvet. Det fanns två skylight men då taket brann upp 1951 gjordes inga nya öppningar. Två nya skylight i ek tillverkades sedan på 1980-talet av snickaren Allan Westerberg på Stora Tornö, Möja. Dessa nytillverkades återigen enligt uppgift, lika original 2021, med återanvända beslag. Återskapad skänk, en lucka bredare än den ursprungliga.

Kommentar: Ursprunglig utformning ska fortsatt respekteras och värnas. Där äldre, undre lager finns sparas de som dokumentation.

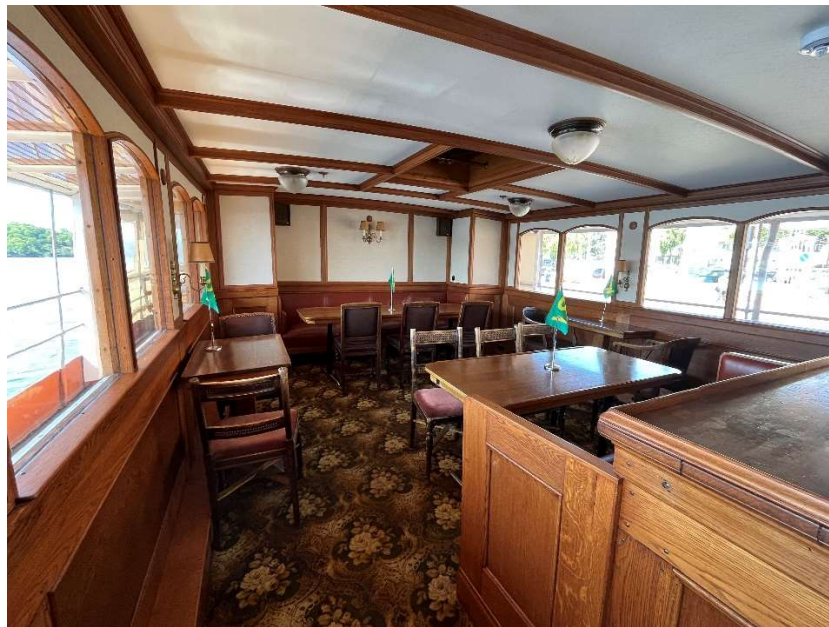
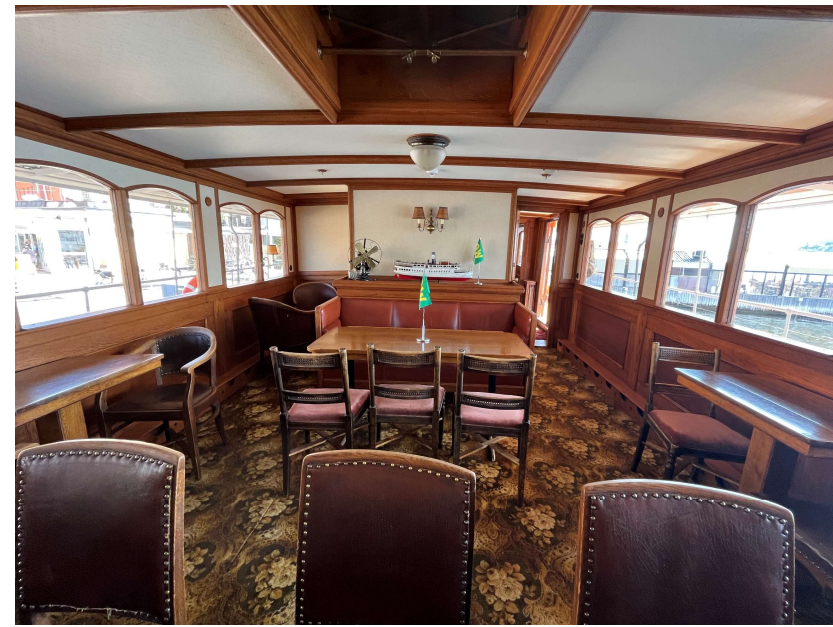
Röksalong/Konversationsalong (i aktern)

Salongen döptes om i samband med att rökning förbjöd inombords på 1980-talet. Inredning av bonad ek, väggarnas och fasta möbler ek är original, resten är utbytt. Tapetserade väggytor hade ursprungligen juteväv, nuvarande tapet har en struktur och kulör som efterliknar detta. Elementskydd av trä. Durken hade linoleum från början, med så kallat Slottsparkett mönster. Heltäckningsmattan är från 1978.

Kommentar: Ursprunglig utformning ska fortsatt respekteras och värnas. Där äldre, undre lager finns sparas de som dokumentation.

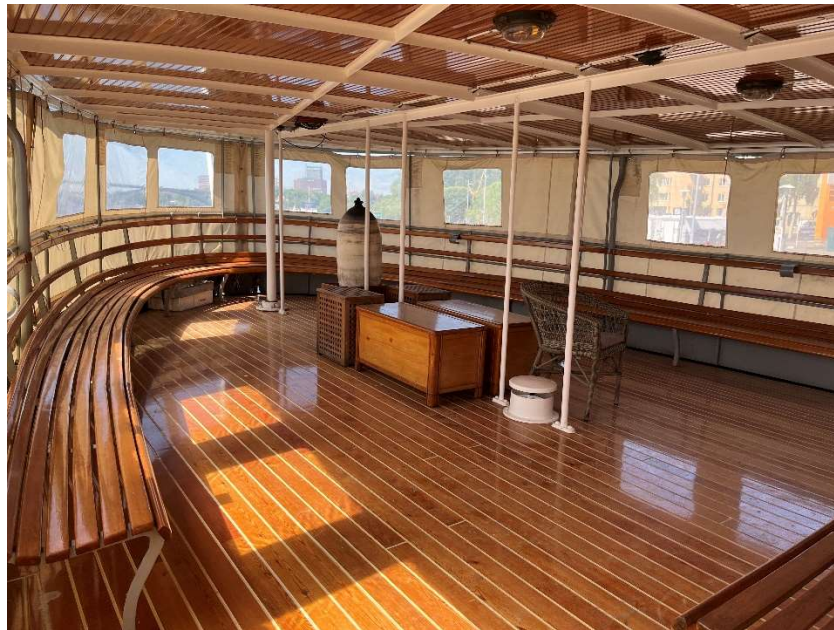
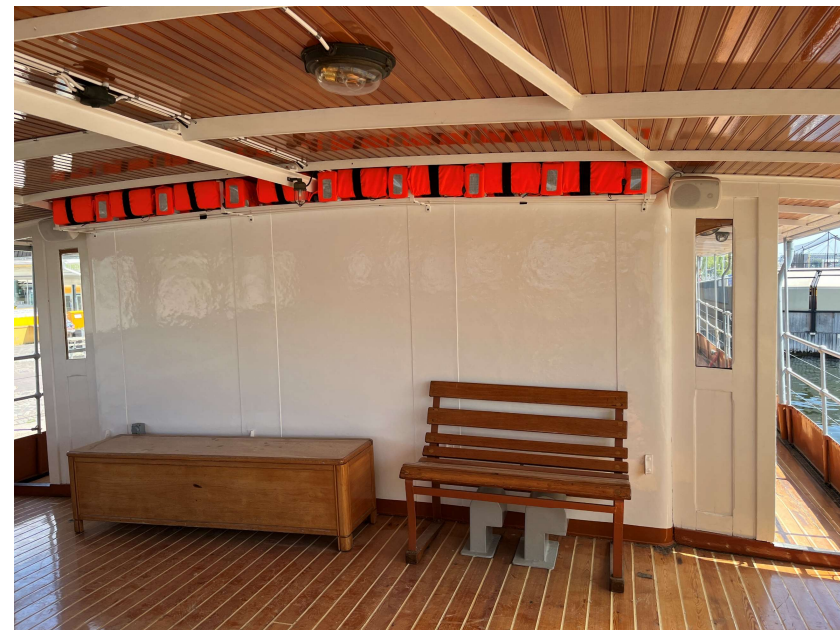
Övre akterdäck

Svetslagad, galvad stomme. Tre balkar är bytta i taket, några ursprungliga kvar i aktern. Däcket är bytt 2007 på grund av hussvamp. Soffa i original och flyttvästhylla återskapad enligt ursprunglig ritning.

Kommentar: Ursprungliga delar och utformning ska respekteras och värnas. Där äldre, undre lager finns sparas de som dokumentation.

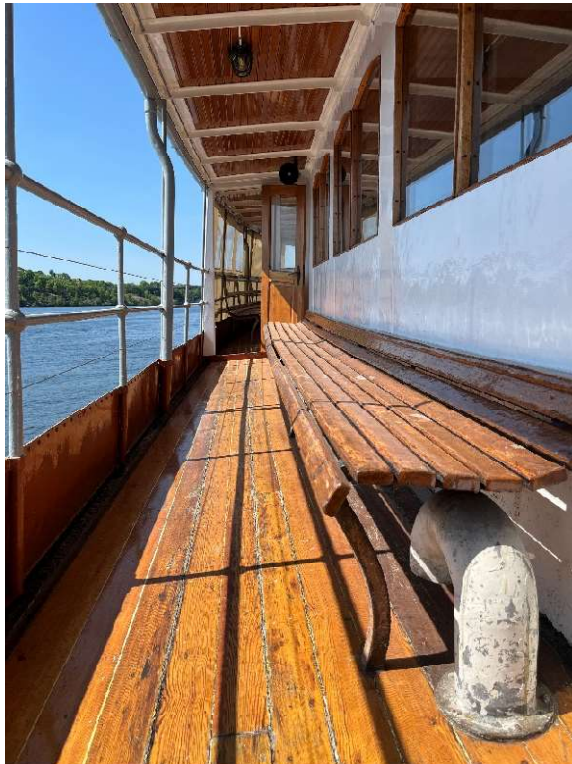
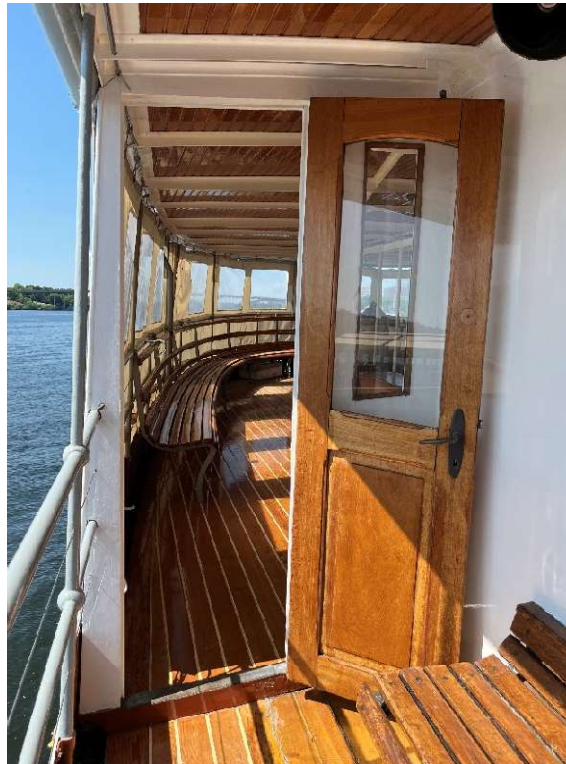
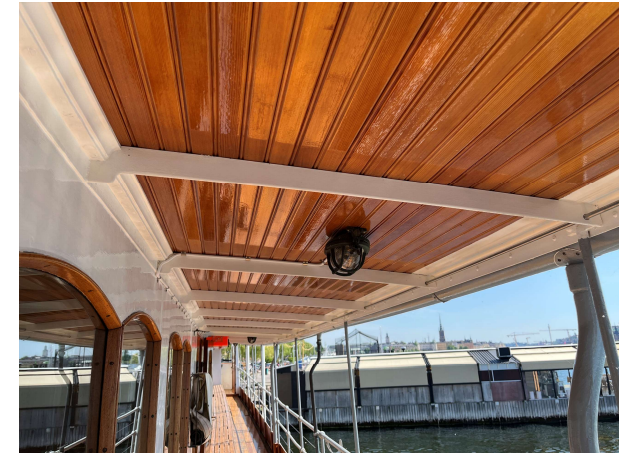
Gångborden

Ursprungligen oregon pine i taket men nu röd ceder. Ursprungligt däck och ursprungliga bänkar.

Kommentar: Ursprungliga delar och utformning ska respekteras och värmas. Spår av användning ska inte självklart tas bort, en analys av vad som är patina alternativt förfall ska göras. Där äldre, undre lager finns sparas de som dokumentation.

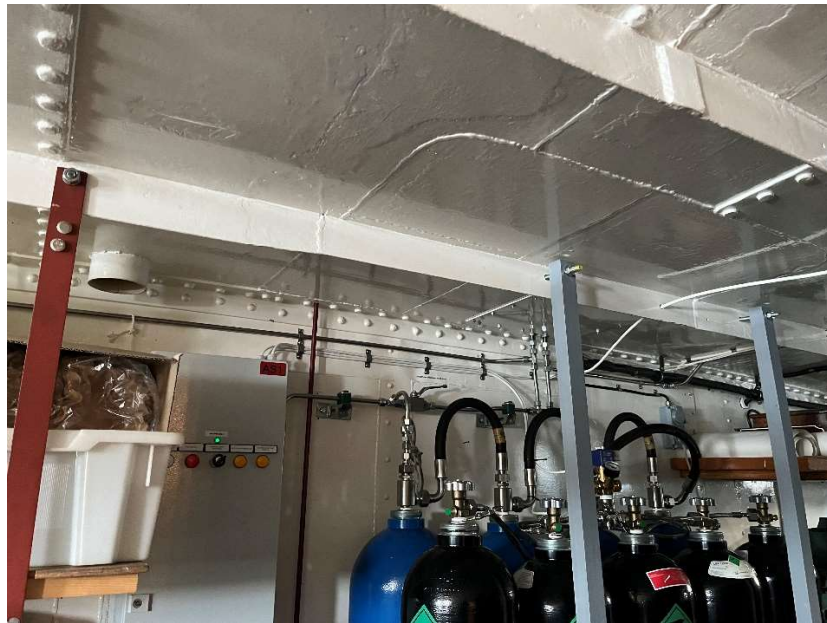
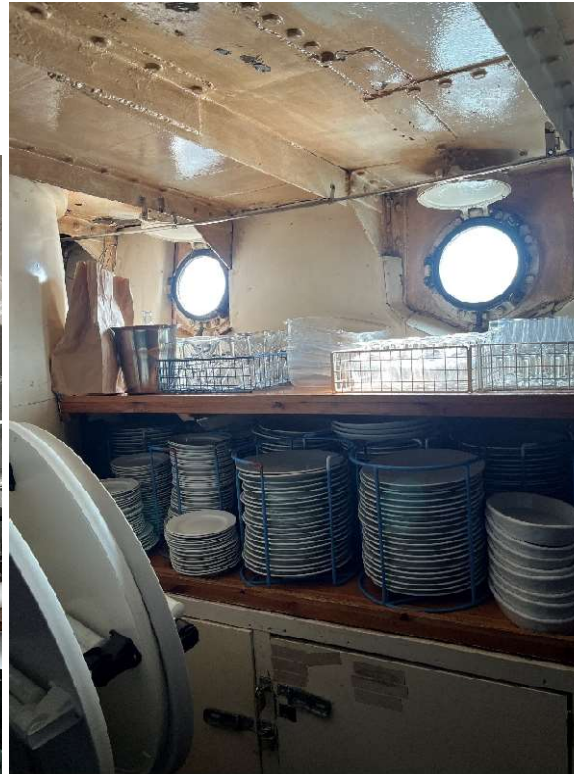
Tidigare byssa, nu plats för brandskyddssystem mm

Skorstenen från byssan används nu för ventilation. Det finns spår i taket av den ursprungliga mathissens placering samt spår av den tidigare kökstrappans läge i taket på styrbordssida.

Kommentar: Ursprungliga delar och spår ska respekteras och värnas. Där äldre, undre lager finns sparas de som dokumentation.

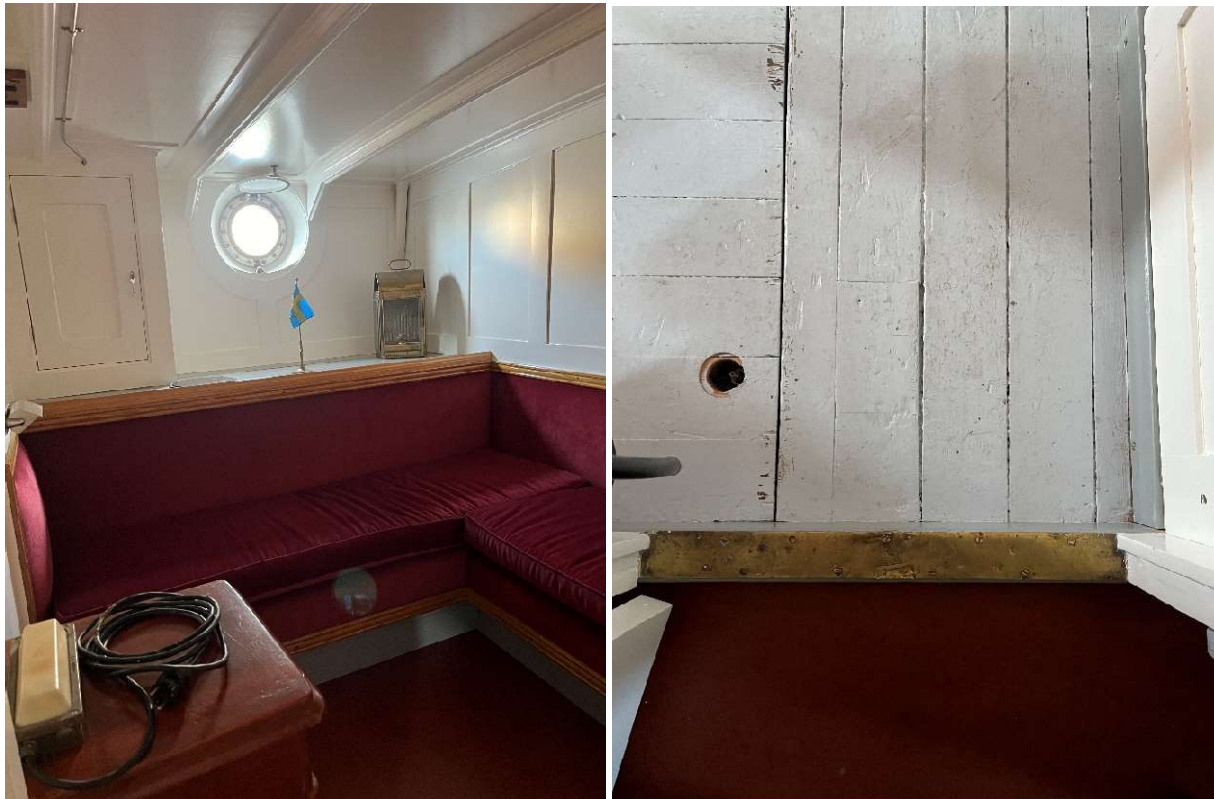
Hytt för två passagerare, babord främre

Hyttens originalinredning/disposition är återställd. Inredningen återställd efter spår på vägg, ryggstöd med profilerade lister i mahogny, så kallad Eriksbergslister (från varvet). Linoleummatta från 1960. Nya brytare lika original, äldre väggarmatur 1930/-40-tal.

Kommentar: Ursprungliga delar och utformning ska respekteras och värnas. Där äldre, undre lager finns sparas de som dokumentation.

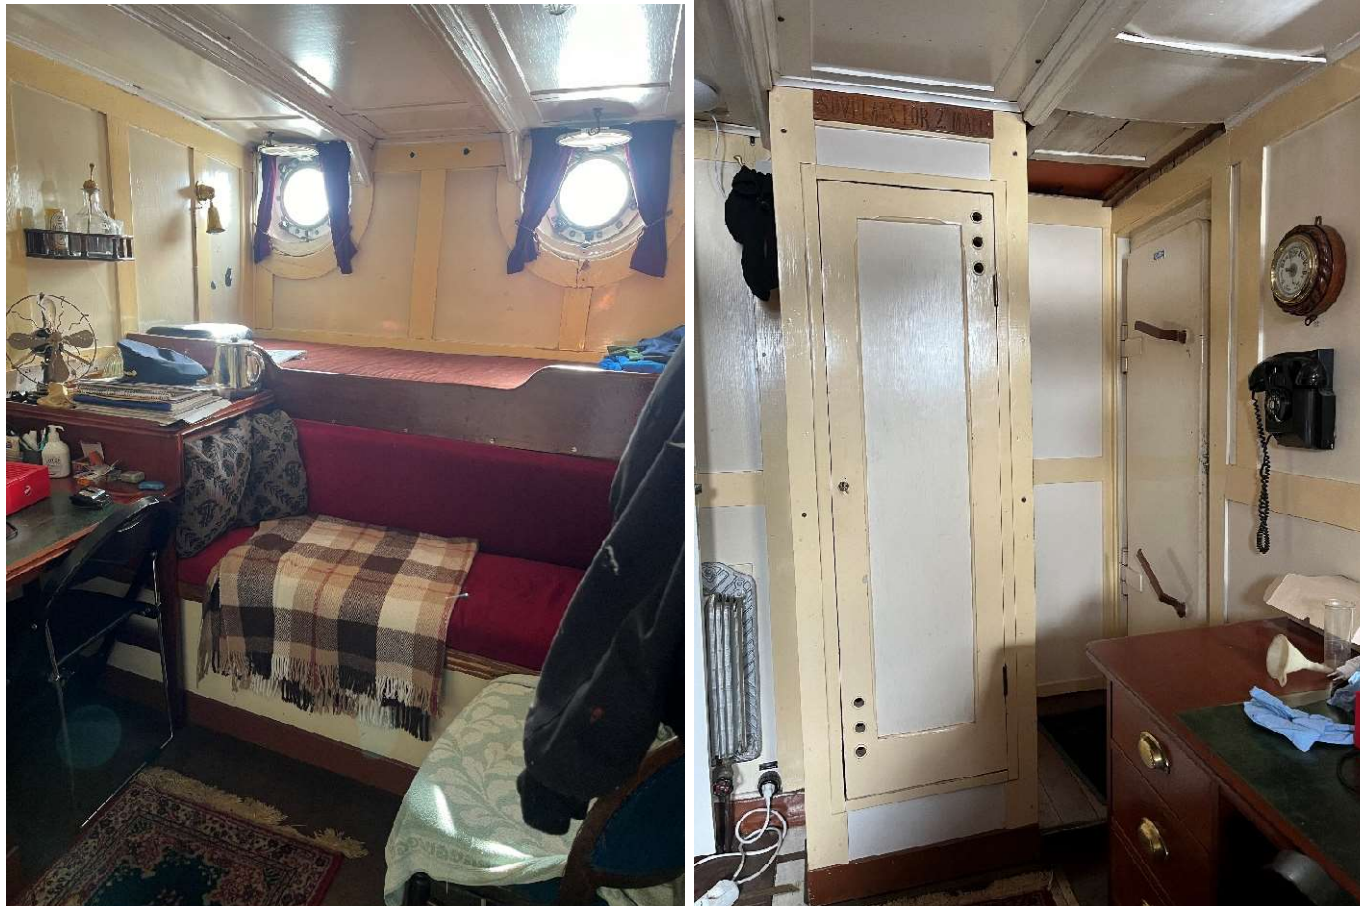
Hytt för två passagerare, styrbord främre

Detta är sedan 1978 maskinchefens hytt. Ny nödutgång med vattentät dörr in till maskinrummet togs upp 1979. För att få plats med det togs halva garderoben bort. Senaste renovering okänd.

Kommentar: Ursprungliga delar och utformning ska respekteras och värnas. Där äldre, undre lager finns sparas de som dokumentation.

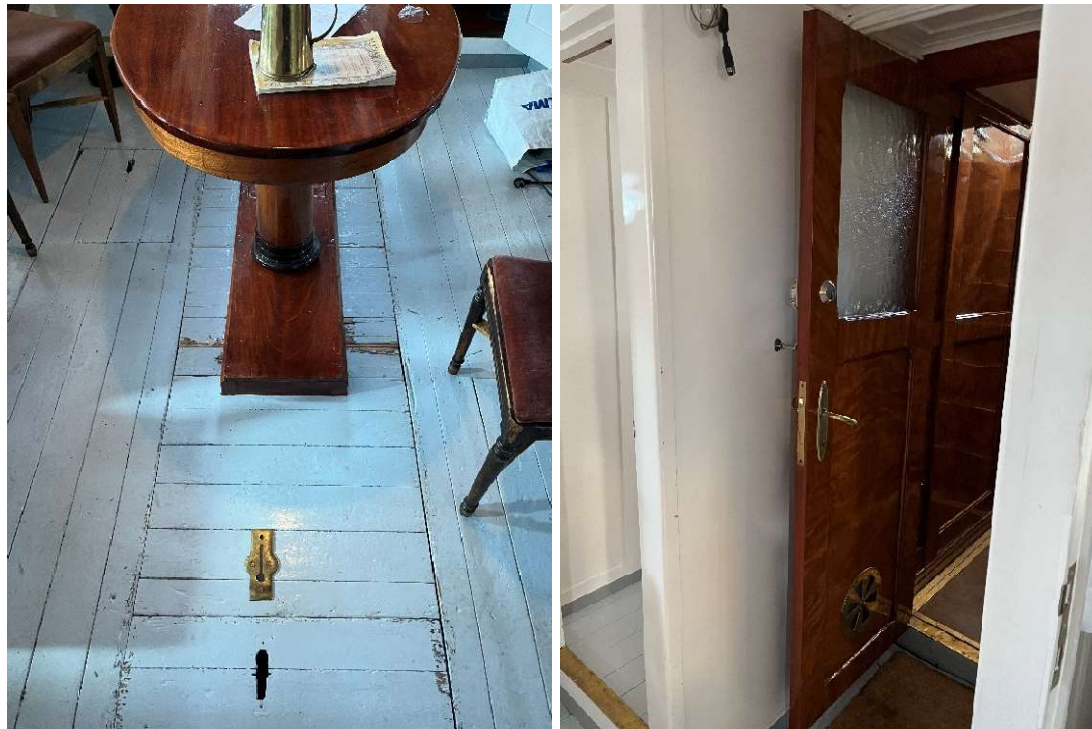
Aktersalong

Aktersalongen gjordes plåtren, förutom durken, vid en renovering 2010. Två septitankar installerades i främre delen av salongen, där det tidigare varit linneskåp. Inredningen är återskapad med ramar i furu och speglar i zinkplåt. De undre delarna är original, med hål i för att släppa ut värmen från radiatorerna innanför. Durken av trä är ursprunglig, men på den låg från början linoleum med mässingslister. Salongen är vitmålad med återplacerat ovalt originalbord i mahogny i mitten. Utformningen av fundamentet till bordet är en följd av att det ska dölja ett uppstickande lager. Dörr mot trappan är ådringsmålad som mahogny mot salongen och som flambjörk mot trappan.

Kommentar: Ursprungliga delar och utformning ska respekteras och värnas. Där äldre, undre lager finns sparas de som dokumentation.

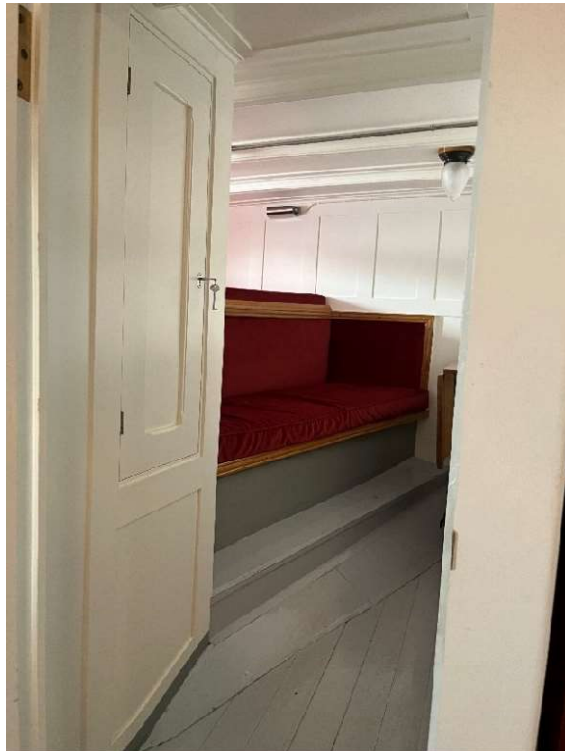
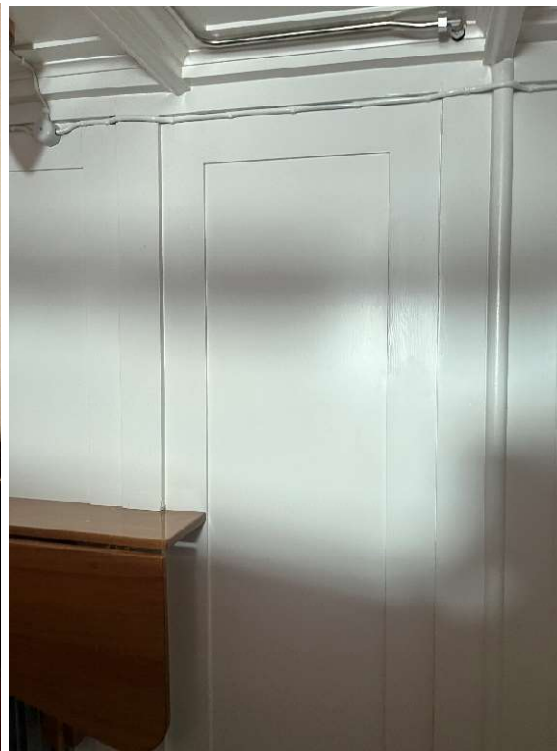
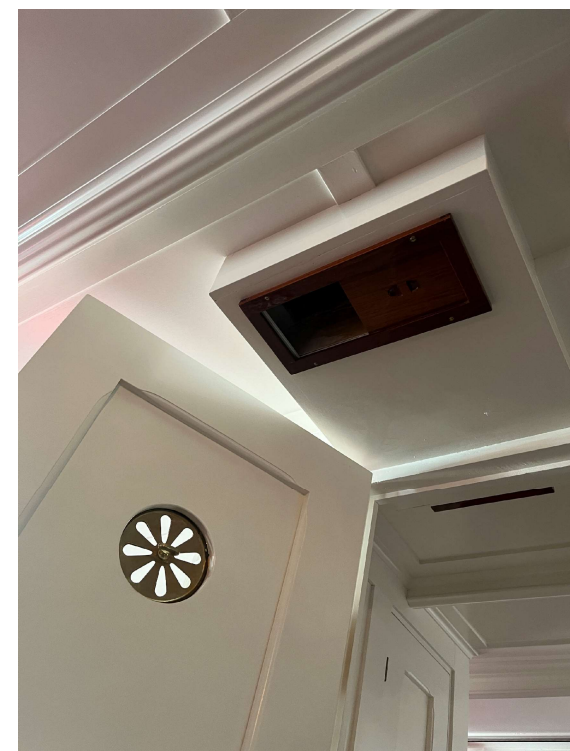
Hytt för två personer (Hytt för städerska enl. ritning), styrbord akterut

Ommålad i vitt år 2010 med International topplack med matteringslack (bruten 1/48 guldockra). Målades vit efter vita äldre färglager. Profilerade lister i ek omger kojerna med nya dynor och textilier. Radiatorer i original är blåstrade och iordningställda. Hytten förlängdes 1941 som en följd av nya arbetsmiljökrav, den slutade tidigare där skåpet börjar. Ursprungligt dörrläge mot trappa går att avläsa i väggen. Ventilation med lackade skjutluckor.

Kommentar: Ursprungliga delar och utformning ska respekteras och värnas. Där äldre spår och undre lager finns sparas de som dokumentation.
