S/S Mariefred

Restaureringsplan med åtgärder inför seglationssäsongen 2025

Version nr.	1
Datum	25-10-03

Stiftelsen Maritimt Kulturarv

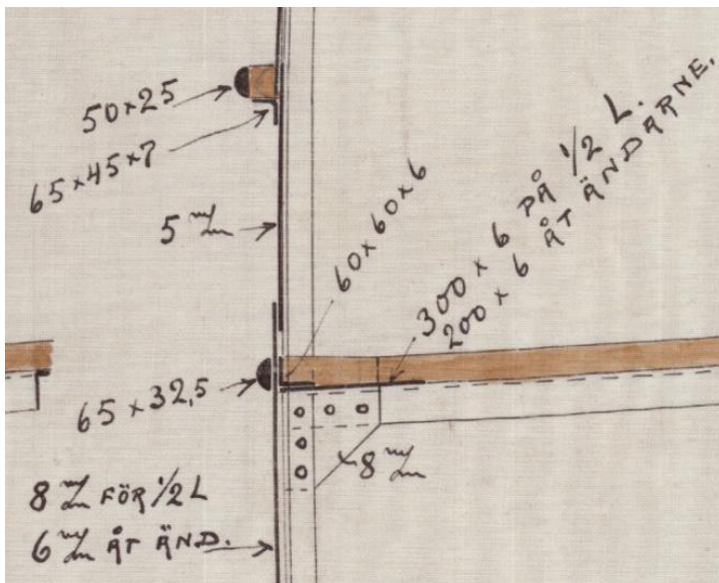
Detalj ur nybyggnadsritning daterad 1902.

Avbärrarlisten återfinns från för till akter runt om hela fartyget på en höjd av ca 500mm över huvuddäckets nivå. Listen är uppbyggd av en inre skarpkantad, kraftig del av ek som enligt ritning har ungefär samma djup som det L-järn i dimension 65 x 45mm som trälisten i sin tur vilar på. Den kraftiga inre listen är utvändigt är beklädd med en tunnare list i järn med rundad profil, dimension 50 x 25mm.

Avbärrarlisten, såväl delar i trä som metall, är täckmålad i en brunröd kulör som även återfinns på ett flertal olika delar av fartyget, bland annat fönsterramarna midskepps på huvuddäck. Noterbart är att i akterskeppet är avbärrarlisten idag fernissad/lackad i stället för täckmålad som övriga delar. Därtill saknas i hela aktern också den rundade, yttre slitlisten av järn. Enligt äldre foton så fanns den yttre järnlisten kvar åtminstone fram till strax efter branden 1994, och vid detta tillfälle var alla delar av avbärrarlisten (även i aktern) målade i brunröd kulör.

Av ekonomiska, och tidsmässiga, skäl så kommer endast provisoriska åtgärder att genomföras på avbärrarlisten inför säsongen 2025. En betydligt mer genomgripande restaurering avses i stället genomföras senare, förhoppningsvis inför säsongen 2026. Som en temporär åtgärd, för att i nuläget uppnå godtagbar funktion och för att få ett acceptabelt utseende, så skruvas lösa listdelar fast till skrovet. De mest skadade partierna tas bort och bakomliggande järn rengörs och rostskyddas med blymjönsa varpå nya trädetaljer monteras. Nya trädelar målas med linoljefärg i brunröd kulör, likvärdigt befintligt. Eftersom avbärrarlisten avses åtgärdas mer ingående i närtid så väljs, av ekonomiska skäl, furu i stället för ek till de här planerade träkompletteringarna och man avvaktar med att ta fram kompletterande nya järnlistor där dessa saknas. Detaljutformning av nya, provisoriskt monterade, listdelar av trä ska dock vara likvärdigt befintlig list.

Det bedöms som antikvariskt önskvärt att akterskeppet framgent kan återfå sin yttre rundade list av metall och att hela avbärrarlisten målas i brunröd kulör, inklusive partiet längst akterut. Detta eftersom dagens, gentemot äldre utseende, avvikande utförande har tillkommit så sent som på 1990-talet. Den färgtyp (okänd) som merparten av avbärrarlisten idag är målad bedöms inte vara antikvariskt korrekt för vald referensperiod och i samband med den planerade mer genomgripande restaureringen så bör hela avbärrarlistens penselmålas med linoljefärg.

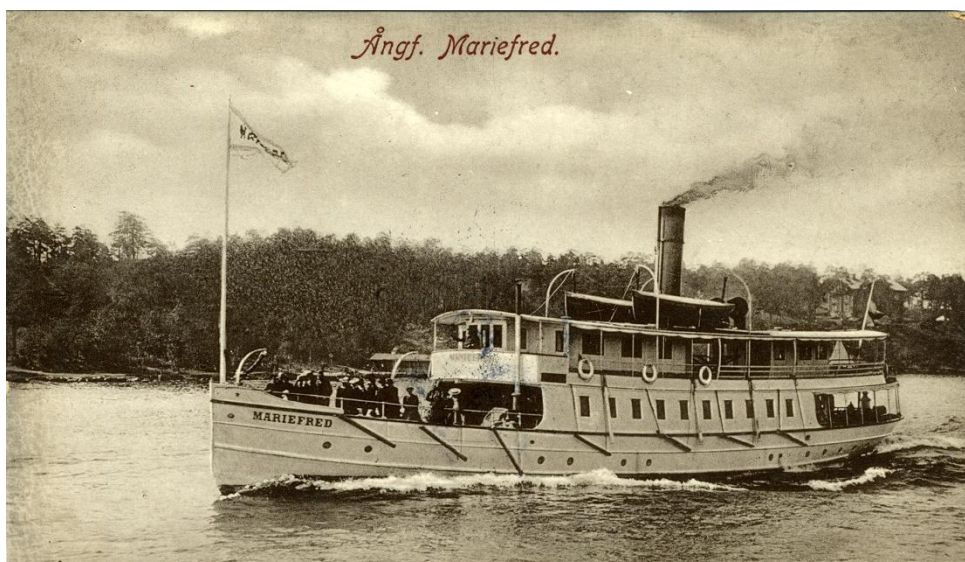
*Vykort skickat 1903 visande ångfartyget Mariefred i god fart.
Avbärrarlisten har en mörk kulör, likvärdig kulören på fartygets fönsterramar.*

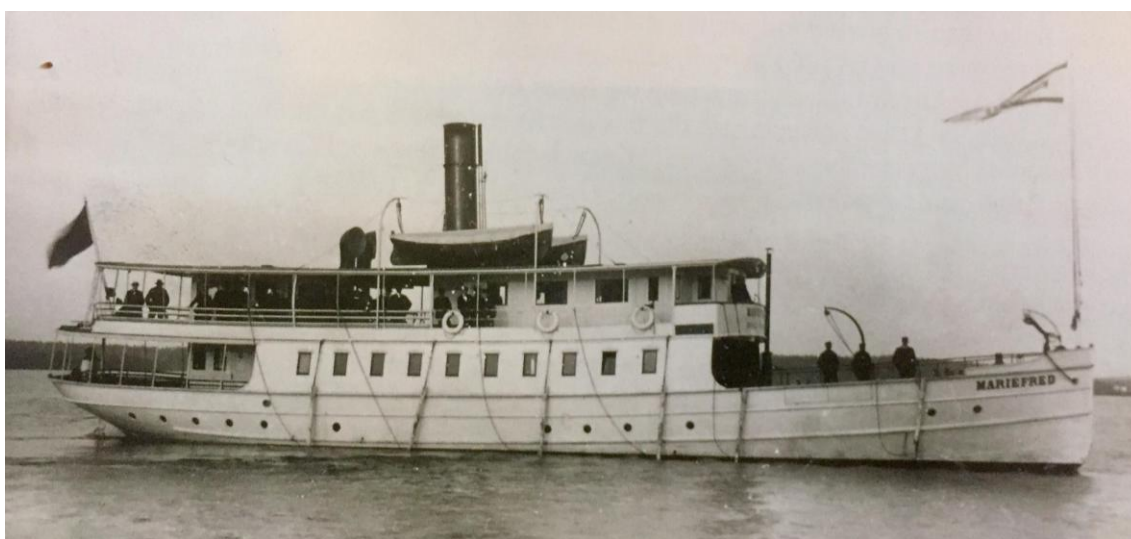
*Foto sannolikt från 1903 visande ångfartyget Mariefred.
Avbärrarlisten tycks på denna bild ha en ljusare kulör än fartygets fönsterramar.*

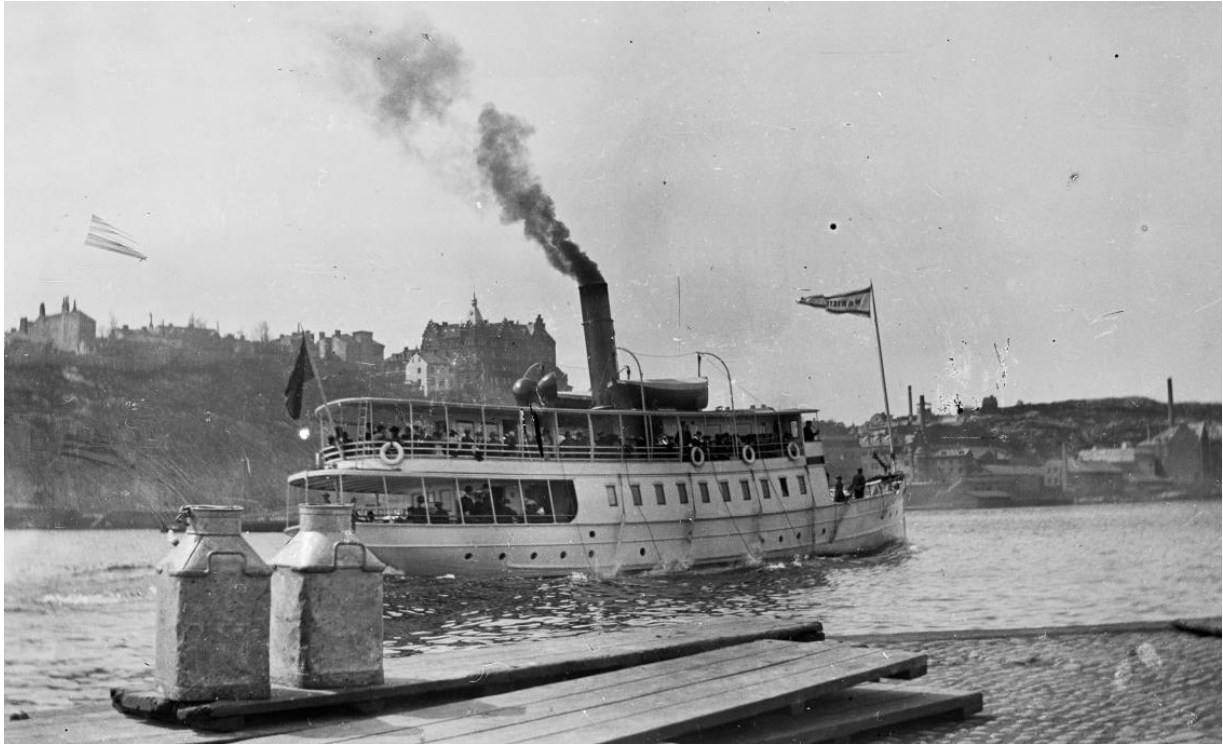
Foto taget i Stockholm senast 1905 visande Mariefred med full fyr i pannan, sannolikt efter att nyss ha lämnat kaj. Avbärrarlisten tycks ha en ljus kulör vilket syns tydligast på den del av listen som är närmast akterskeppet.

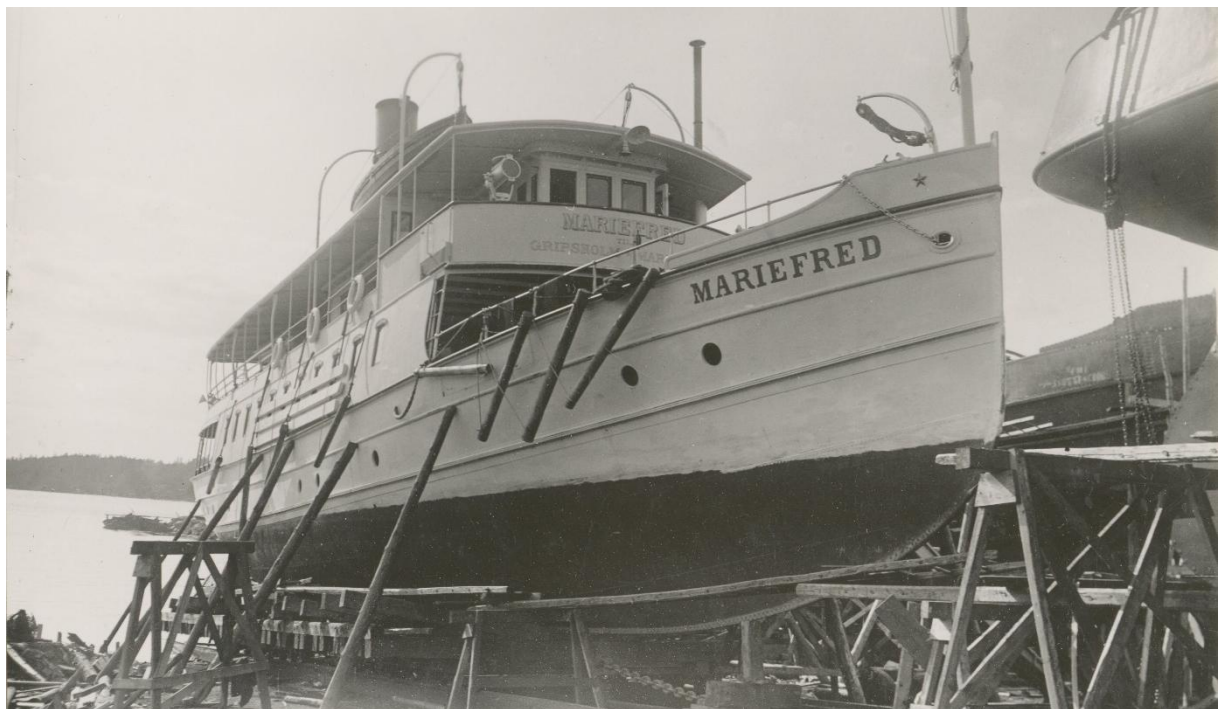
Foto från 1910 visande Mariefred slipdragen på Ekensbergs varv. Avbärrarlisten har en blank, jämn och mörk kulör vilket tydligast syns på den del av listen som är närmast fören.

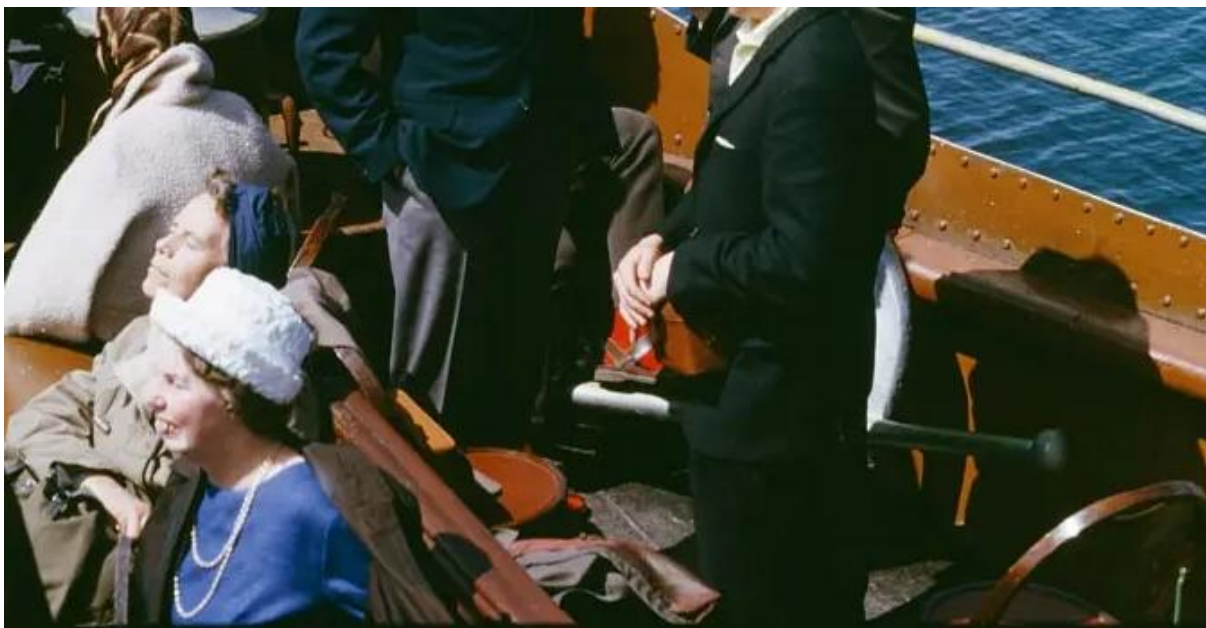
Detalj ur foto från 1963 visande del av fördäck. Däcket är mörkt, till synes tjärat/oljat och utfört med vita nåt. Förmodligen är däcket drevat och förseglat med nåtkitt.

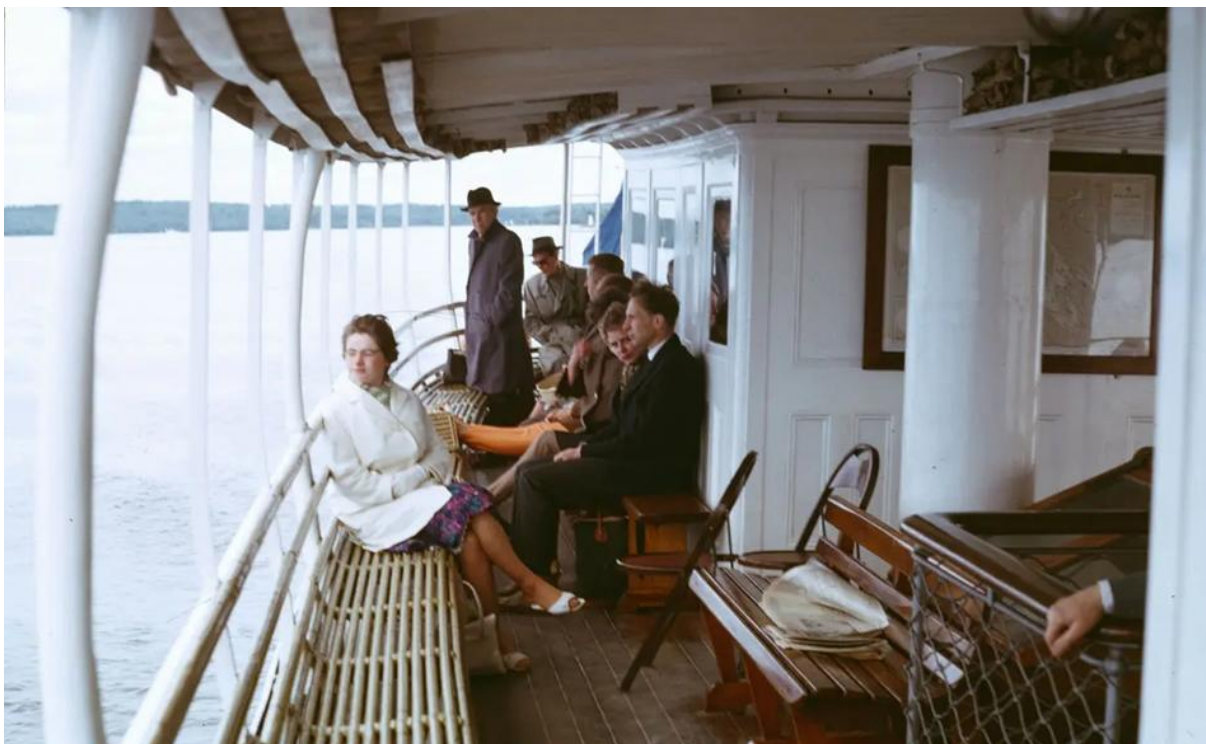
Foto från 1963 visande en del av bryggdäck. Däcket är mörkt rödbrunt och utfört med vita nåt. Förmodligen är däcket ett fernissat furudäck som drevats och förseglat med nåtkitt.

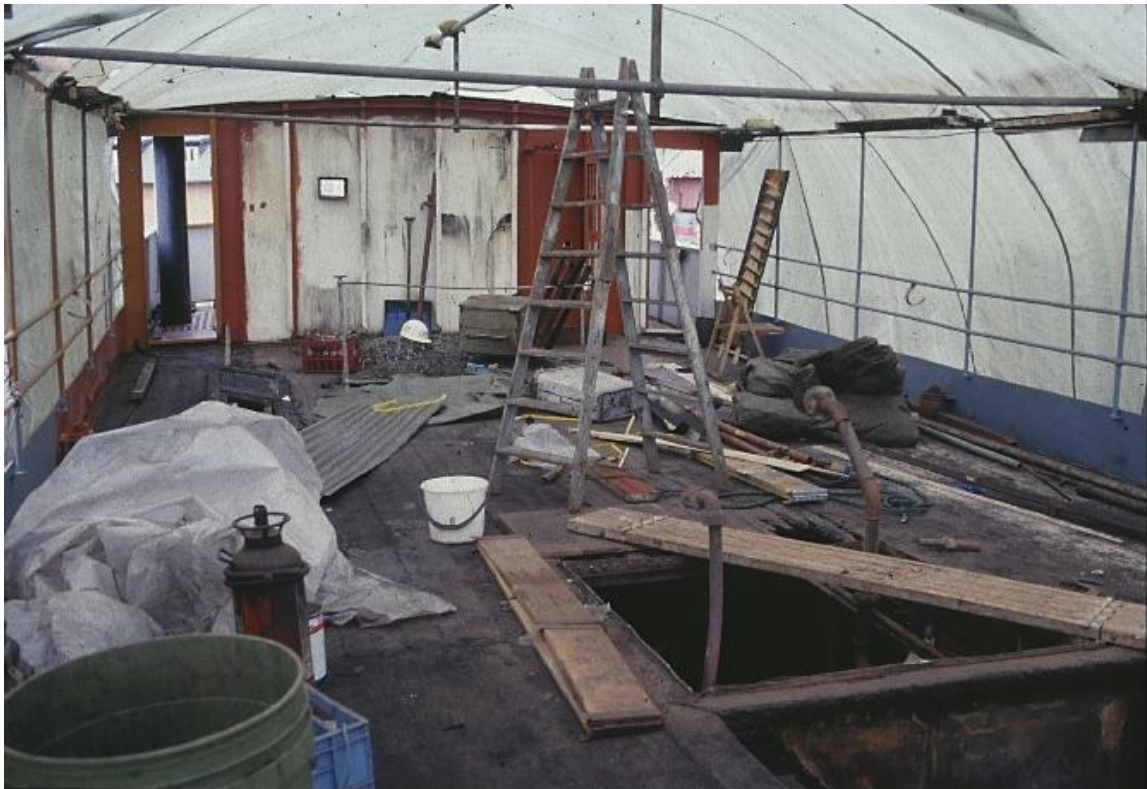
Foto taget kort efter branden 1994 visande bryggdäck efter att främre däckshuset rivits. Däcket, såväl utvändigt som invändigt där däckshuset stått, har en ganska mörk yta och det är utfört med breda svarta nåt. Det framstår som troligt att däcket vid tillfället är fernissat i sin helhet men att ytskiktet smutsats av rök och sot från branden.

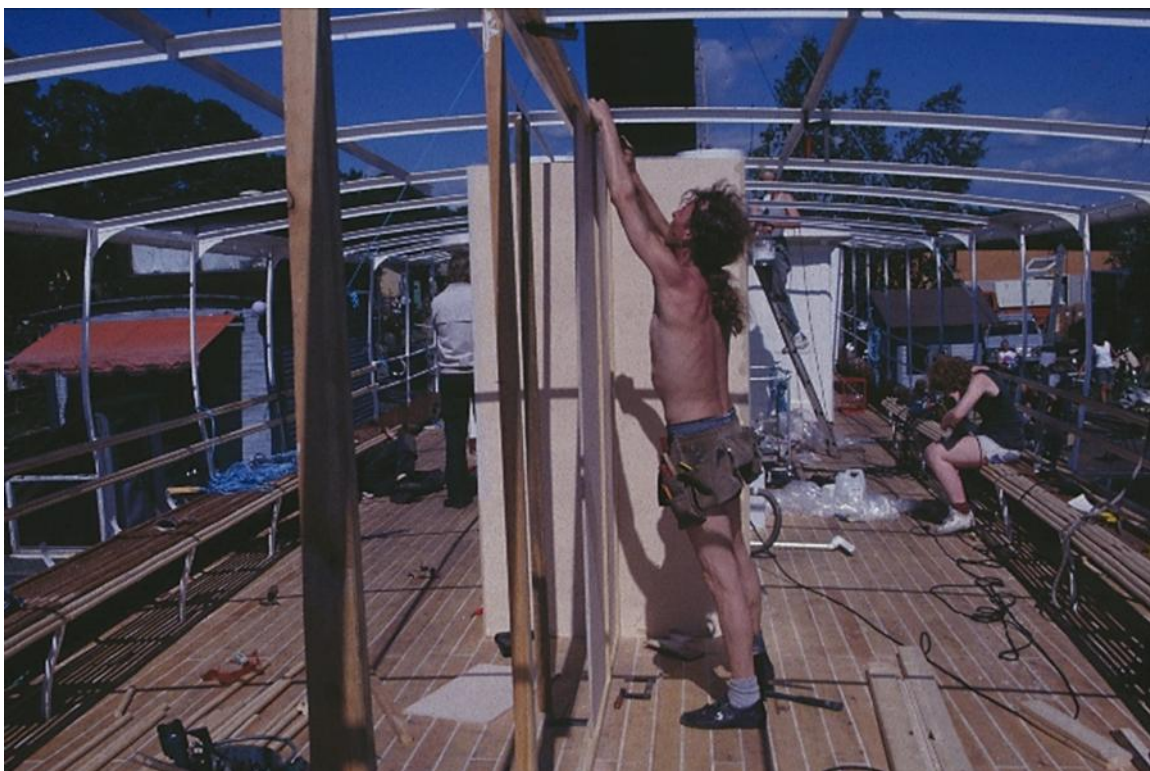
Foto från 1994 visande pågående arbeten på bryggdäck. Det ljusa däcket ser helt nyfernissat ut och det är utfört med breda vita nåt, samma utförande som återfinns invändigt i däckshuset idag.

Även om det ur strikt antikvarisk synvinkel finns en poäng med att olika utföranden från olika tider bevaras, som läsbara årsringar, så är dagens utseende inte lyckat ur en mer estetisk synvinkel. Mot bakgrund av detta är det önskvärt att man framgent kan välja en tydlig princip för hur de olika däckens nåtbredder och nåtkulörer ska hanteras för att ge respektive däcksyta ett mer sammanhållet och välvårdat utseende. Sammantaget görs bedömningen att det ur antikvarisk synvinkel vore lämpligt att hitta en gestaltungsprincip för nåtning som följer den för ytbehandlingen av däcken. Detta skulle då ex. kunna innebära att tjäroljade utvändiga däcksytor (på fördäck och bryggdäck) tätas med svart nåtmassa, vilket skulle ge däcken ett enhetligt mörkt utseende. För samtliga fernissade invändiga däcksytor används vit nåtmassa, detta trots att vit nåt endast är dokumenterad på foto från 1960-talet avseende delar av huvuddäck. De invändiga däcksytor i däckshuset på bryggdäck är idag utförda med vit nåt, och detta bedöms lämpligt att behålla trots att dessa ytor innan branden 1994 tycks ha varit utförda med svart nåt. Att vit nåt förespråkas till samtliga invändiga ytor motiveras i första hand med att det bidrar till att samtliga däck då får ett sammanhållet utseende som kan relateras till en konsekvent gestaltungsprincip kopplad till däckens ytbehandling. Eftersom de äldsta delarna av huvuddäck är utförda som drevade däck med vitt nåtkitt bedöms att användning av vit, modern nåtmassa också innebär bättre förutsättningar att bevara merparten av de drevade, smala, kilformade nåten på huvuddäckets invändiga ytor. Trots att de äldre, smala nåten då möter nya, bredare nåt bör användningen av vit nåtmassa göra att man fortsatt upplever däcksytan som relativt enhetlig. Om man i stället fortsätter att använda svart nåtmassa bedöms det som nödvändigt att fräsa upp samtliga kilformade nåtspår och nåta om allt med modern nåtmassa, för att få ett estetiskt acceptabelt utseende.

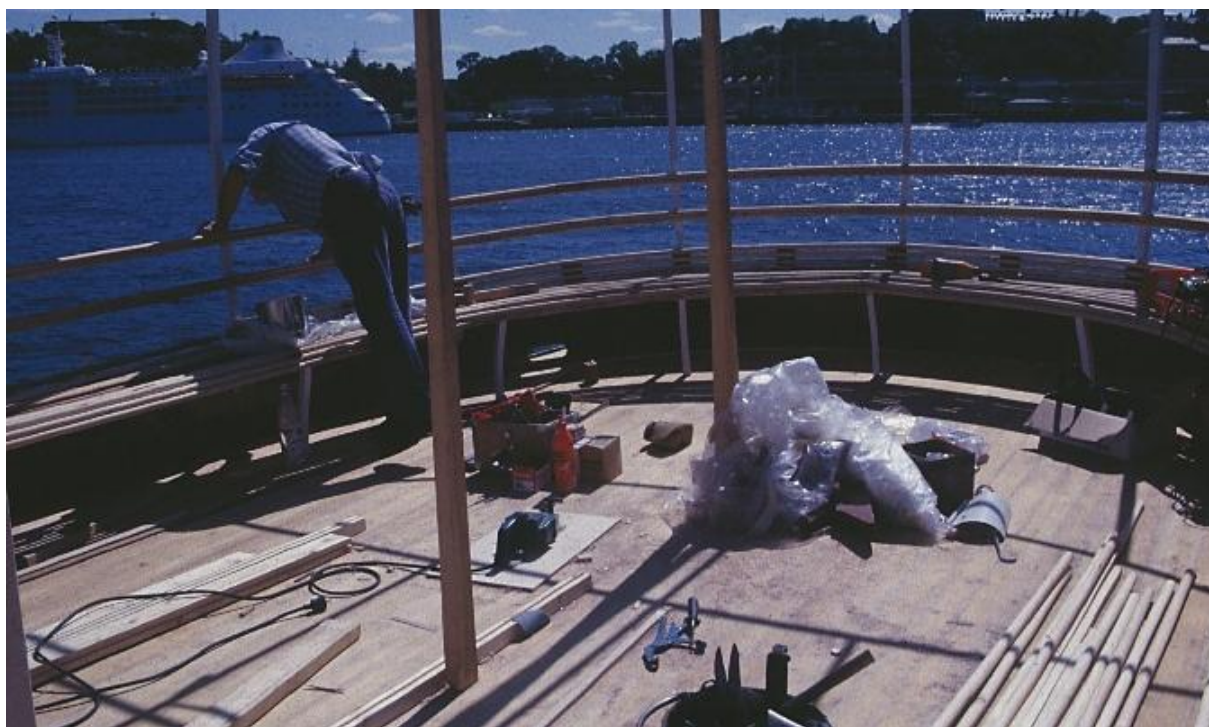
Foto från 1994 visande pågående arbeten på bryggdäck. Den återuppbyggda spjälsoffans träribbor tycks vid tillfället antingen vara omålade eller ljusst målade, kanske i en liknande kulör som den på färgfotot från 1963.

Om man önskar ändra kulör på de målade ribborna bedöms det som antikvariskt önskvärt att först undersöka om det finns något källmaterial som kan visa på ursprungligt utförande. Om inte dokumenterat ursprungligt utförande kan säkerställas så kan ett tänkbart alternativ vara att återskapa den ljusare kulör som återfinns på ett färgfoto från 1963 och förmodligen även på foto från 1994.

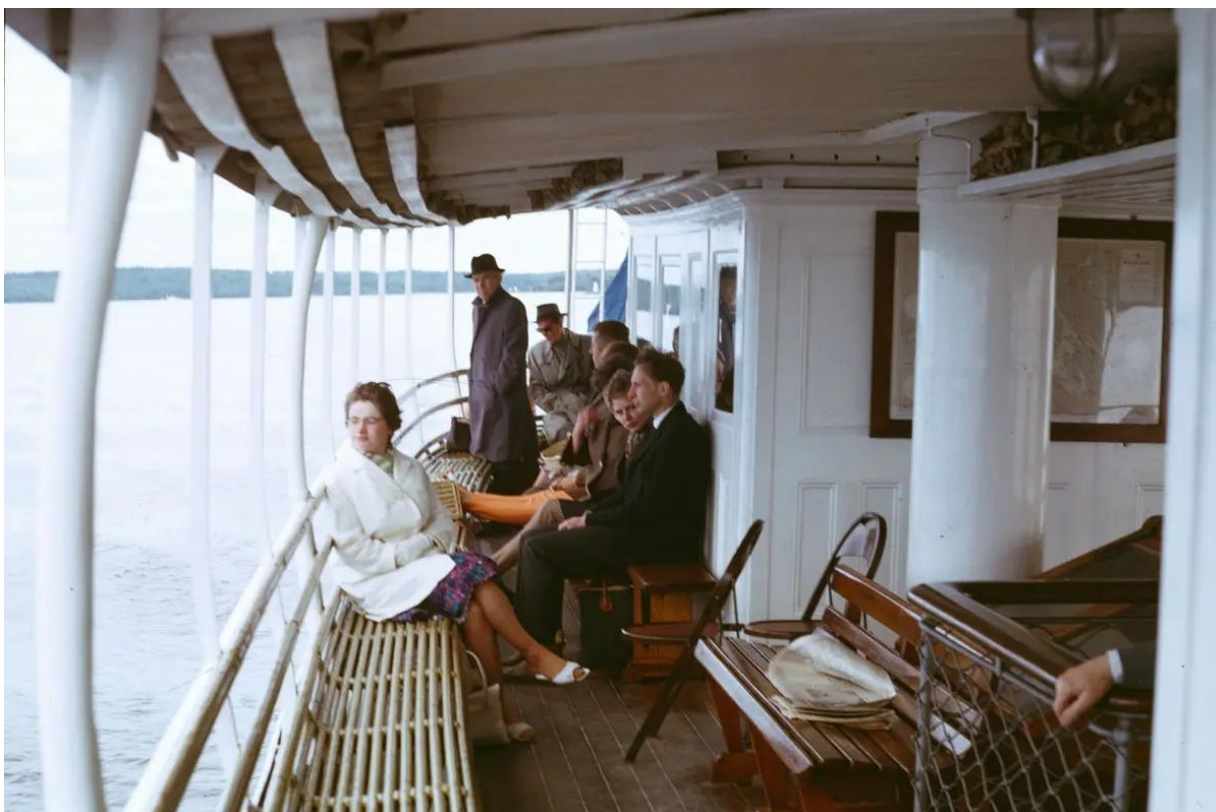
Foto från 1963 visande en del av spjälsoffan på bryggdäck. Ribborna ser ut att vara målade i en ljus beige gul kulör. Övriga soffor/bänkar som ses på bild är i fernissat ädelträ.

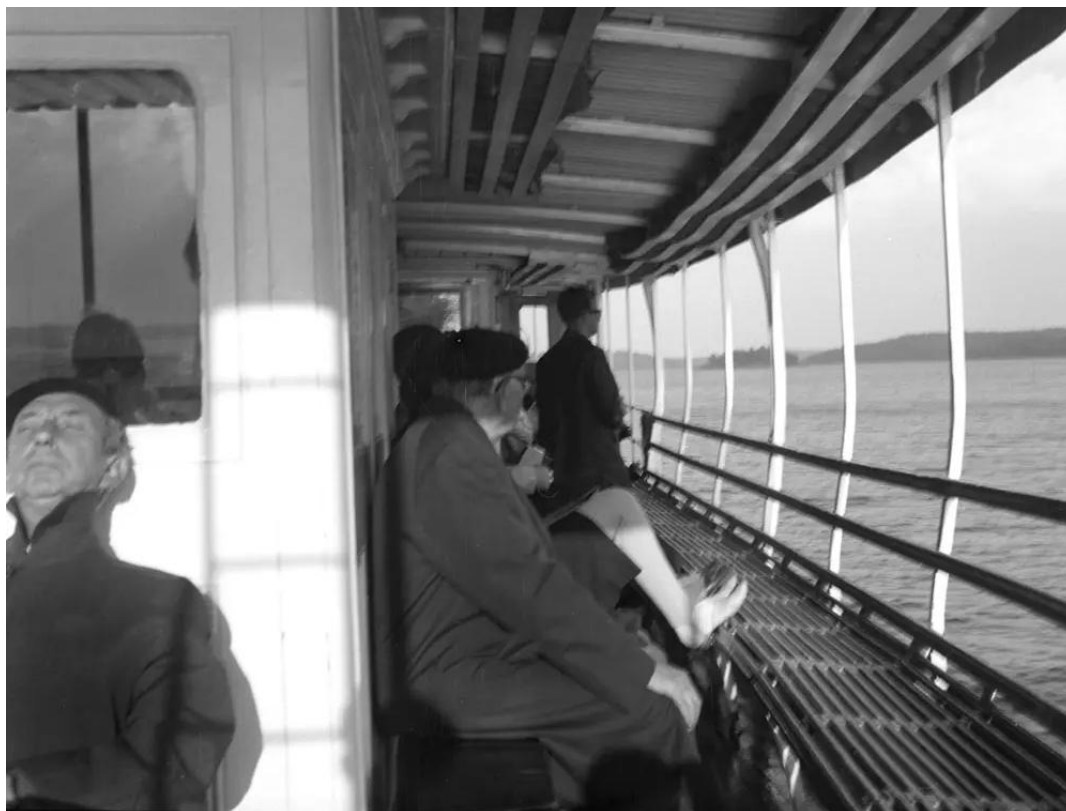
Ytterligare ett foto från 1963, visande en del av spjälsoffan på bryggdäck. Ribborna ser på detta foto ut att vara utförda i en ganska mörk kulör. Ribborna kan trots detta ändå antas ha varit målade i samma tämligen ljusa kulör som på fotot ovan.
